BOLETIM RIO ACARAÚ

Boletim de Qualidade das Águas do Rio Acaraú (Ubatuba-SP)

Nº 05 - Janeiro de 2018

1ª COLETA VERÃO DE 2018

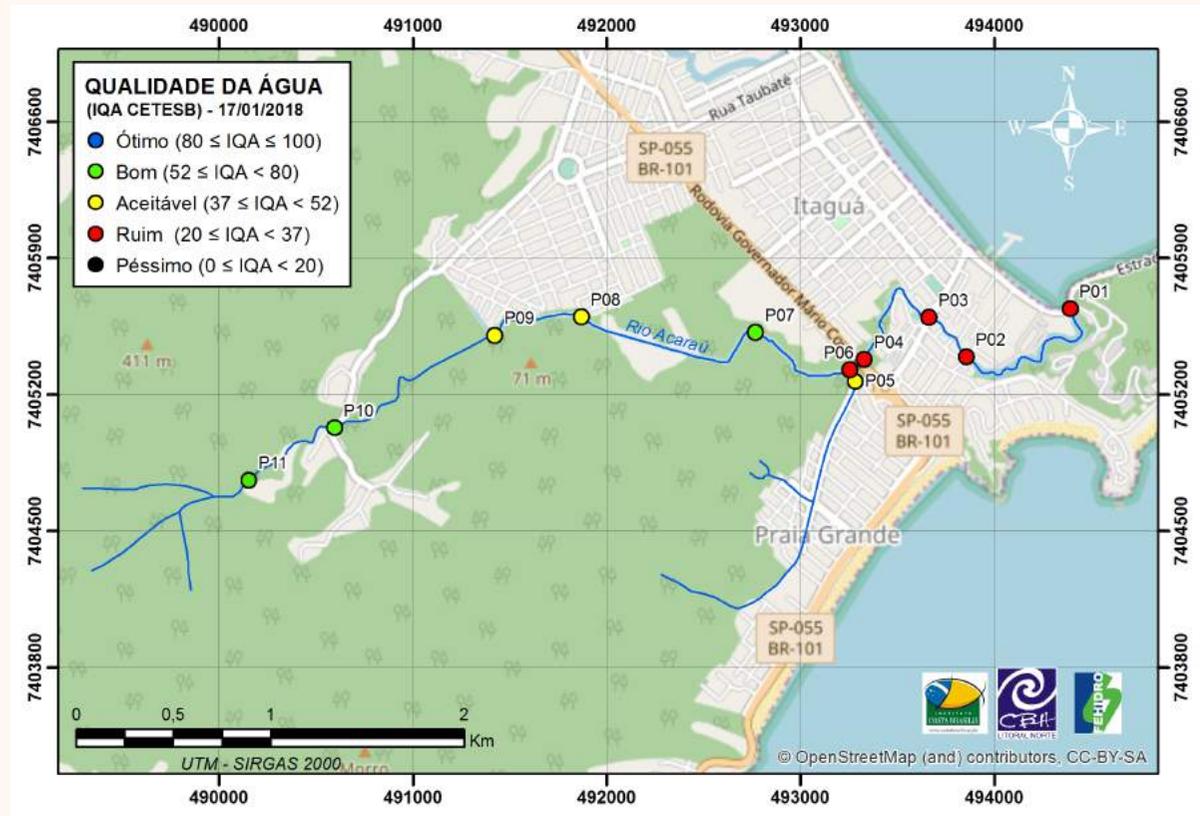
O Índice de Qualidade da Água (IQA - CETESB) incorpora nove variáveis (Tabela 1) consideradas relevantes para a avaliação da qualidade das águas. Os resultados do IQA dos pontos amostrados no dia 17 de janeiro de 2018 são apresentados na Figura 1. Nota-se que no ponto mais próximo das cabeceiras (P11) e no ponto após as primeiras ocupações humanas (P10), no bairro Sesmária, a qualidade das águas encontrava-se boa. A qualidade da água diminuiu para a classe "aceitável" ao passar pelo bairro Estufa II (pontos P09 e P08), com quantidade significativa de coliformes termotolerantes (fecais). No ponto logo após o lançamento de efluentes das Estações de Tratamento da SABESP e COAMBIENTAL (P07), a qualidade se mostrou boa, com redução dos coliformes termotolerantes, mas com aumento de nitrogênio (NO_3), dos sólidos totais dissolvidos e da temperatura, alterações provavelmente causadas pela influência das características do efluente lançado nas águas do Rio Acaraú. Abaixo desse ponto (P06, P04, P3, P02 e P01) a qualidade do Rio Acaraú se tornou ruim com níveis muito alto de coliformes termotolerantes, principalmente após o cruzamento com a Rodovia SP-055 (P04), onde o nível de coliformes termotolerantes da amostra superou em 100 vezes o critério estabelecido pela Resolução CONAMA nº 357 de 2005 para a Classe 2 de enquadramento, a qual esse trecho de rio pertence. O córrego afluente proveniente do Bairro Praia Grande (P05) apresentou qualidade aceitável, porém com grande quantidade de coliformes termotolerantes.

Figura 1 – Índice de Qualidade da Água (IQA, CETESB) dos pontos amostrado em 17 de janeiro de 2018.

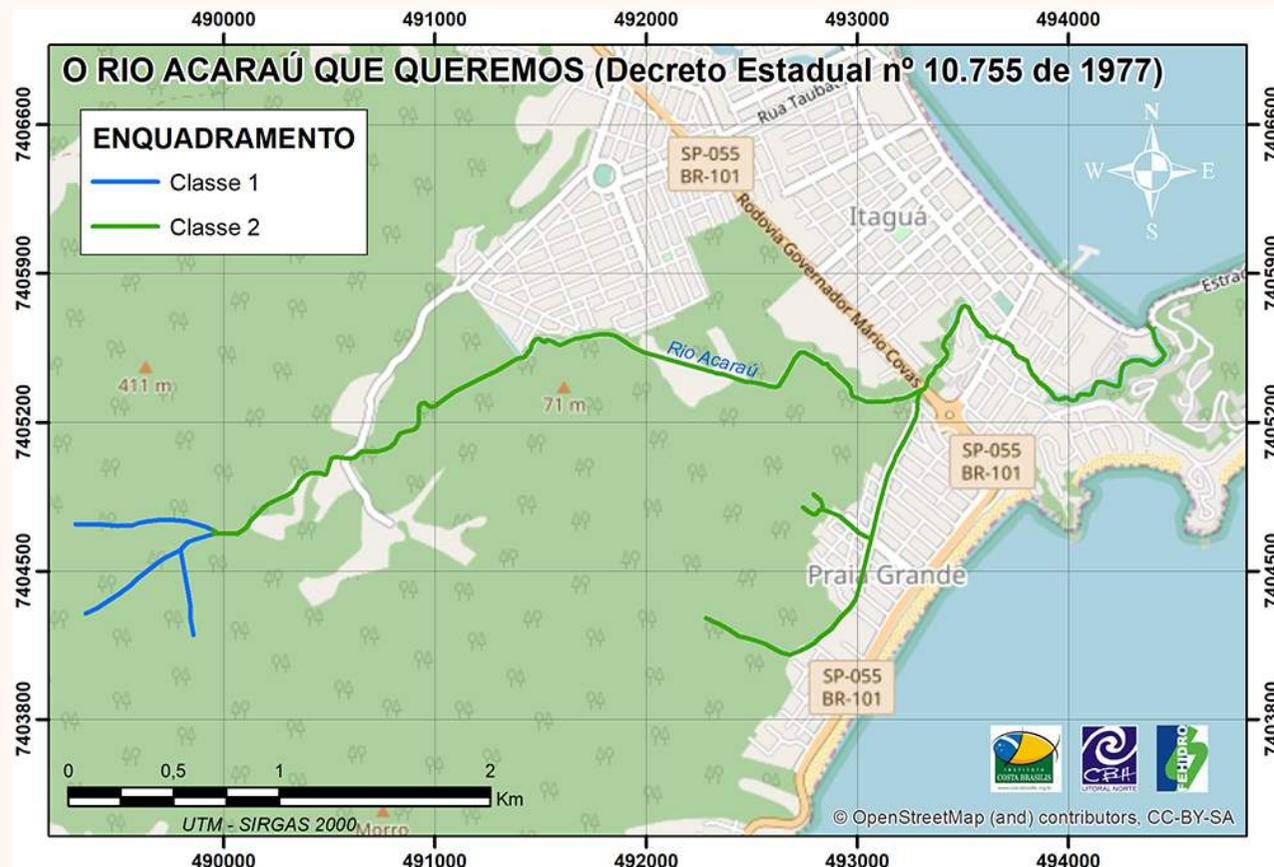
O Rio Acaraú com a qualidade das águas que queremos (Figura 2) é o estabelecido pelo Decreto Estadual nº 10.755 de 1977, que determina as classes de enquadramento para os usos pretendidos, e significa a meta a ser alcançada. O Rio Acaraú que temos (Figura 3) é retratado pela situação atual de qualidade das águas, representada pelo parâmetro Oxigênio Dissolvido (O.D.) no momento da amostragem, e significa a distância que estamos da meta pretendida, de acordo com os critérios de qualidade das águas da Resolução CONAMA nº 357 de 2005. Para efeito de representação espacial, os valores dos pontos amostrados foram expandidos para o trecho do rio a sua montante.

Figura 2 – Rio Acaraú que queremos (Decreto Estadual nº 10.755 de 1977).

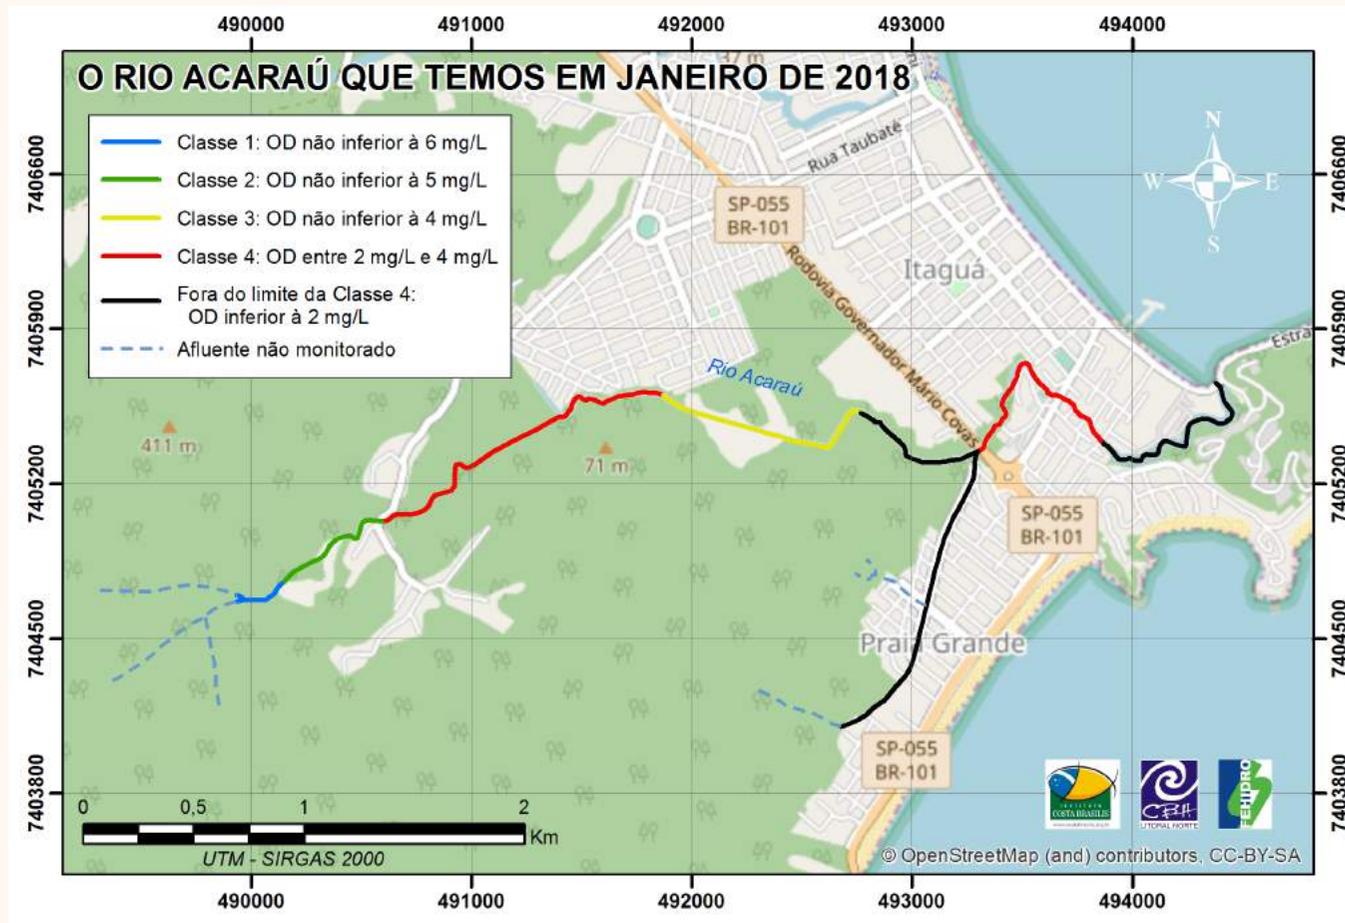
Figura 3 - Rio Acaraú que temos em 17 de janeiro de 2018.
