BOLETIM RIO ACARAÚ

Boletim de Qualidade das Águas do Rio Acaraú (Ubatuba-SP)

Nº 06 - Fevereiro de 2018

2ª COLETA VERÃO DE 2018

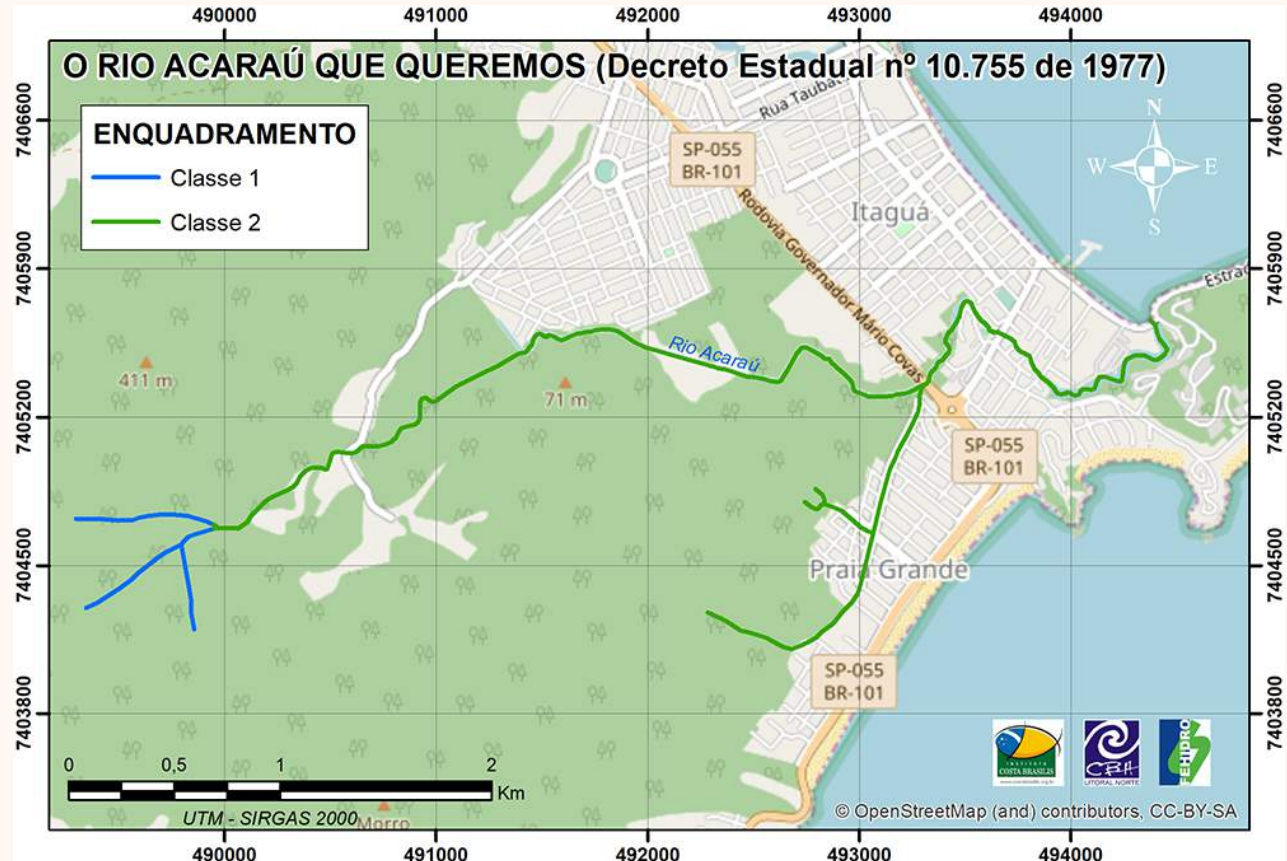
O Rio Acaraú com a qualidade das águas que queremos (Figura 2) é o estabelecido pelo Decreto Estadual nº 10.755 de 1977, que determina as classes de enquadramento para os usos pretendidos, e significa a meta a ser alcançada. O Rio Acaraú que temos (Figura 3) é retratado pela situação atual de qualidade das águas, representada neste estudo pelo parâmetro Oxigênio Dissolvido (O.D.) no momento da amostragem, e significa a distância que estamos da meta pretendida, de acordo com os critérios de qualidade das águas da Resolução CONAMA nº 357 de 2005. Para efeito de representação espacial, os valores dos pontos amostrados foram expandidos para o trecho do rio a sua montante.

Figura 2 – Rio Acaraú que queremos (Decreto Estadual nº 10.755 de 1977).

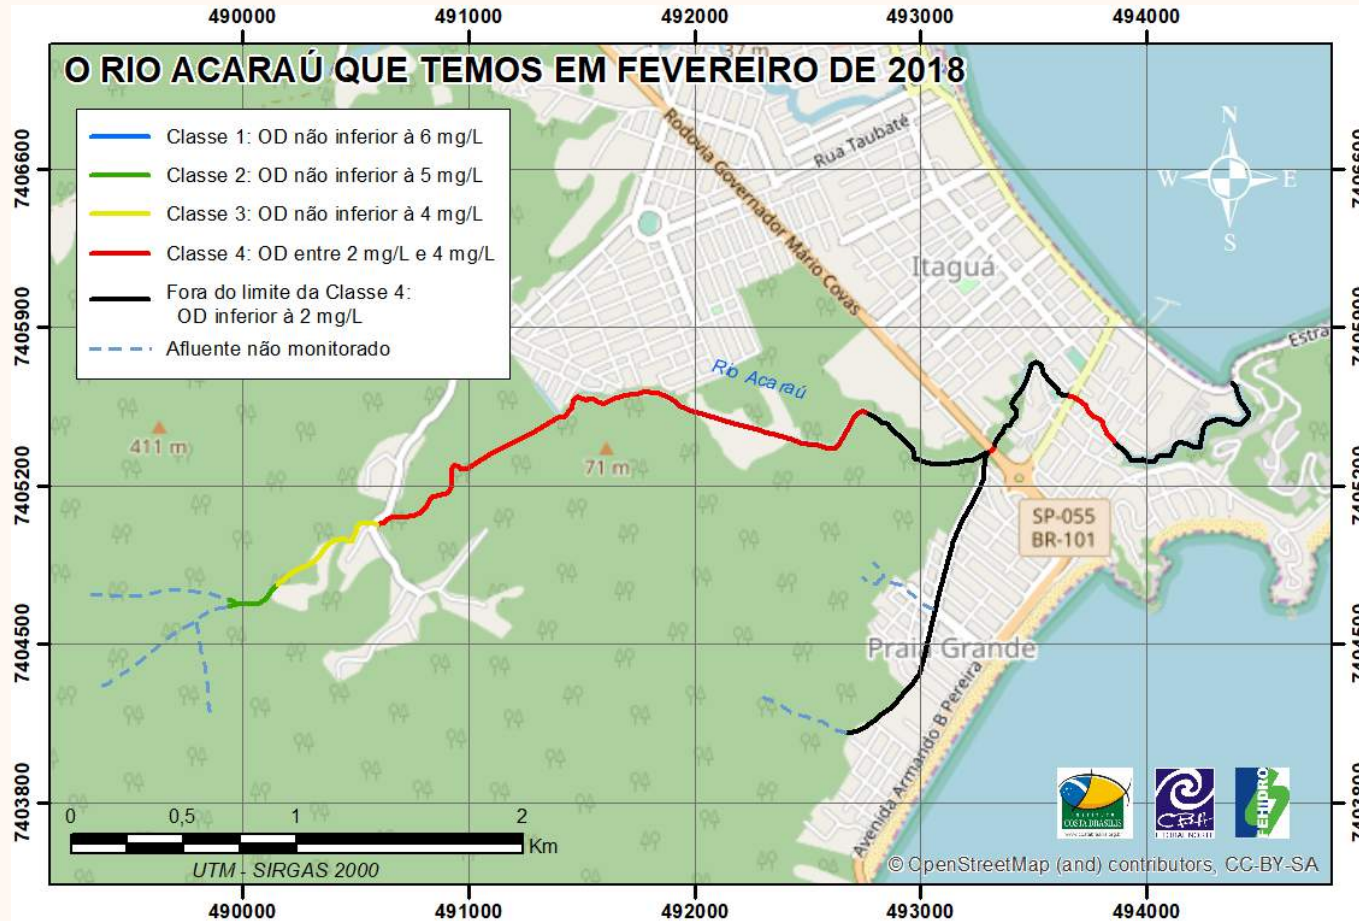
Figura 3 - Rio Acaraú que temos em 20 de fevereiro de 2018.
