BOLETIM RIO ACARAÚ

Boletim de Qualidade das Águas do Rio Acaraú (Ubatuba-SP)

Nº 07 - Abril de 2018

1ª COLETA OUTONO DE 2018

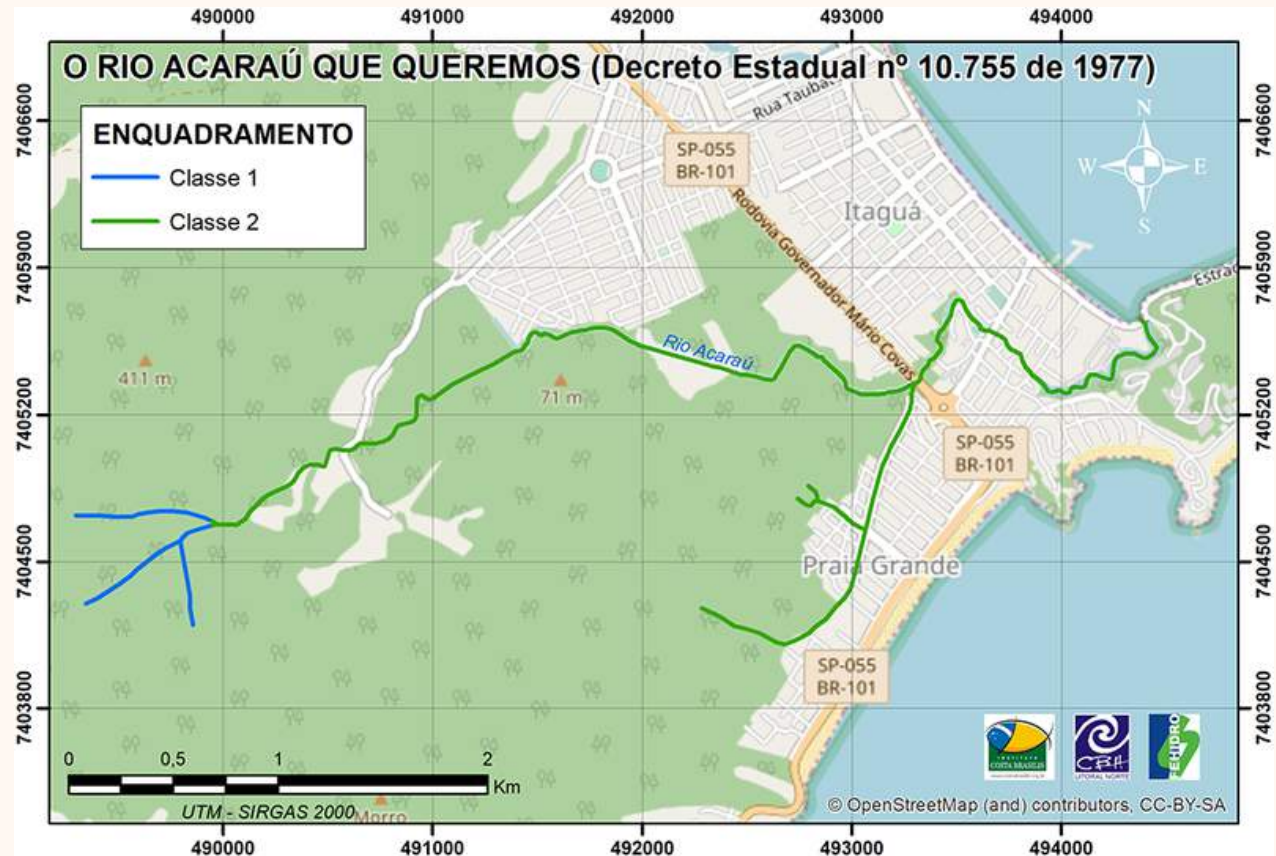
O Rio Acaraú com a qualidade das águas que queremos (Figura 2) é o estabelecido pelo Decreto Estadual nº 10.755 de 1977, que determina as classes de enquadramento para os usos pretendidos, e significa a meta a ser alcançada. O Rio Acaraú que temos (Figura 3) é retratado pela situação atual de qualidade das águas, representada neste estudo pelo parâmetro Oxigênio Dissolvido (O.D.) no momento da amostragem, e significa a distância que estamos da meta pretendida, de acordo com os critérios de qualidade das águas da Resolução CONAMA nº 357 de 2005. Para efeito de representação espacial, os valores dos pontos amostrados foram expandidos para o trecho do rio a sua montante.

Figura 2 – Rio Acaraú que queremos (Decreto Estadual nº 10.755 de 1977).

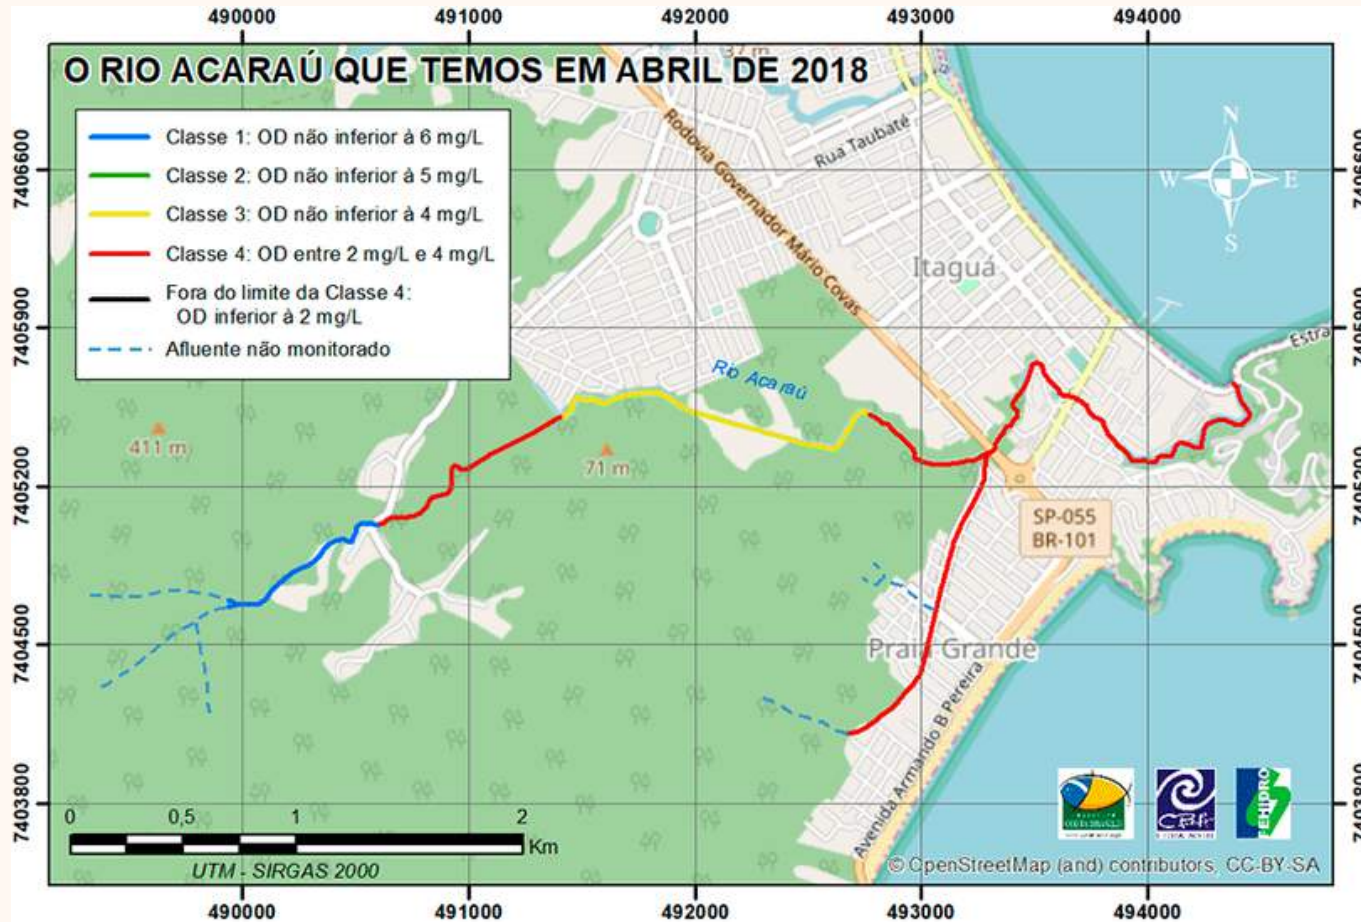
Figura 3 - Rio Acaraú que temos em 17 de abril de 2018.
