BOLETIM RIO ACARAÚ

Boletim de Qualidade das Águas do Rio Acaraú (Ubatuba-SP)

Nº 08 - Junho de 2018

2ª COLETA OUTONO DE 2018

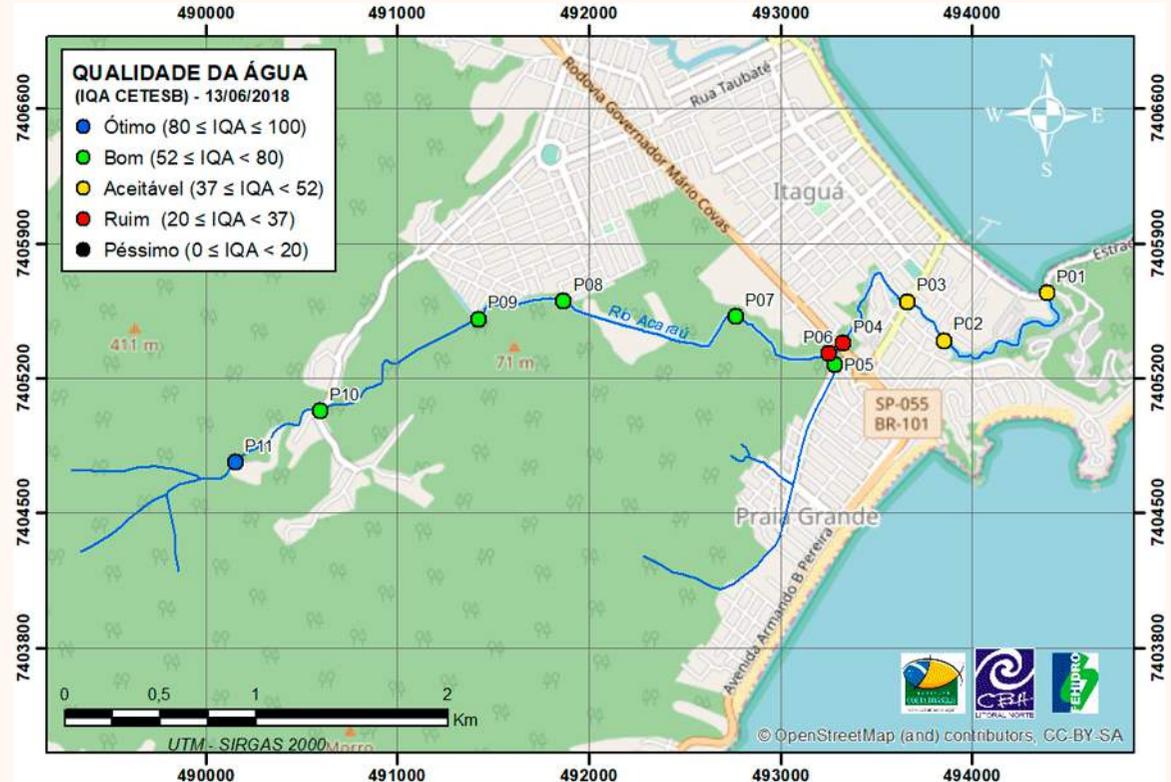
O Índice de Qualidade da Água (IQA - CETESB) incorpora nove variáveis (Tabela 1) consideradas relevantes para a avaliação da qualidade das águas. Os resultados do IQA dos pontos amostrados no dia 13 de junho de 2018 são apresentados na Figura 1. No ponto mais próximo da nascente (P01), a qualidade das águas encontrava-se ótima. Nos pontos P10 à P07 a qualidade da água apresentou uma leve piora, mas ainda se manteve boa. No ponto 06 a qualidade da água se tornou ruim, com quantidade de coliformes termotolerantes (fecais) 58 vezes mais alta que o critério estabelecido pela Resolução CONAMA nº 357 de 2005 para esse trecho de rio. O ponto 05, localizado no córrego proveniente da Praia Grande, apresentou qualidade da água boa, com a quantidade de coliformes termotolerantes mais baixa entre as amostras da campanha. No ponto 04, localizado após a junção entre o córrego da Praia Grande e o Rio Acaraú, a qualidade da água observada foi "ruim", com quantidade de coliformes termotolerantes 18 vezes mais alta que o critério estabelecido pela Resolução CONAMA nº 357 de 2005 para esse trecho de rio. Nos pontos 03, 02 e 01, a qualidade da água foi aceitável, porém, com concentrações altas de PO4 e NO3.

Figura 1 – Índice de Qualidade da Água (IQA, CETESB) dos pontos amostrado em 13 de junho de 2018.

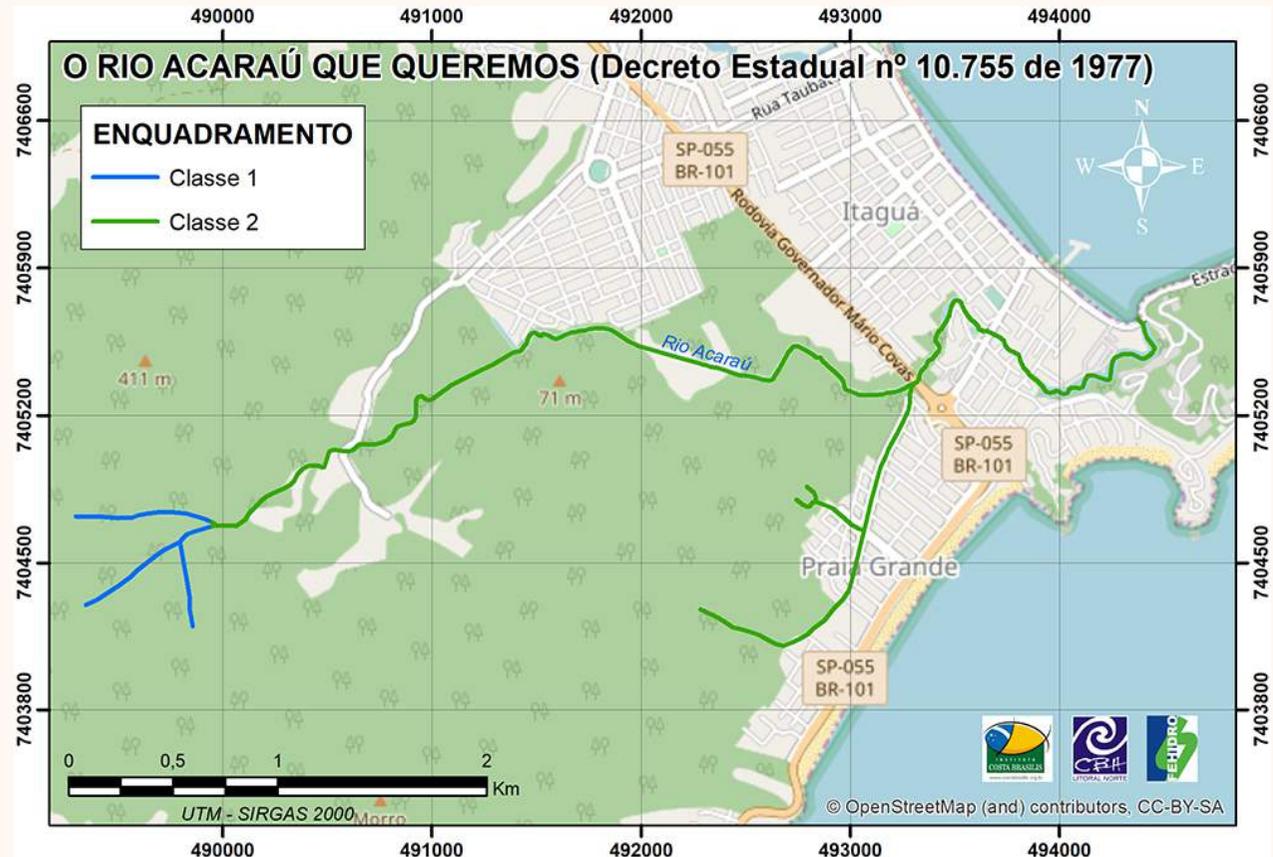
O Rio Acaraú com a qualidade das águas que queremos (Figura 2) é o estabelecido pelo Decreto Estadual nº 10.755 de 1977, que determina as classes de enquadramento para os usos pretendidos, e significa a meta a ser alcançada. O Rio Acaraú que temos (Figura 3) é retratado pela situação atual de qualidade das águas, representada neste estudo pelo parâmetro Oxigênio Dissolvido (O.D.) no momento da amostragem, e significa a distância que estamos da meta pretendida, de acordo com os critérios de qualidade das águas da Resolução CONAMA nº 357 de 2005. Para efeito de representação espacial, os valores dos pontos amostrados foram expandidos para o trecho do rio a sua montante.

Figura 2 – Rio Acaraú que queremos (Decreto Estadual nº 10.755 de 1977).

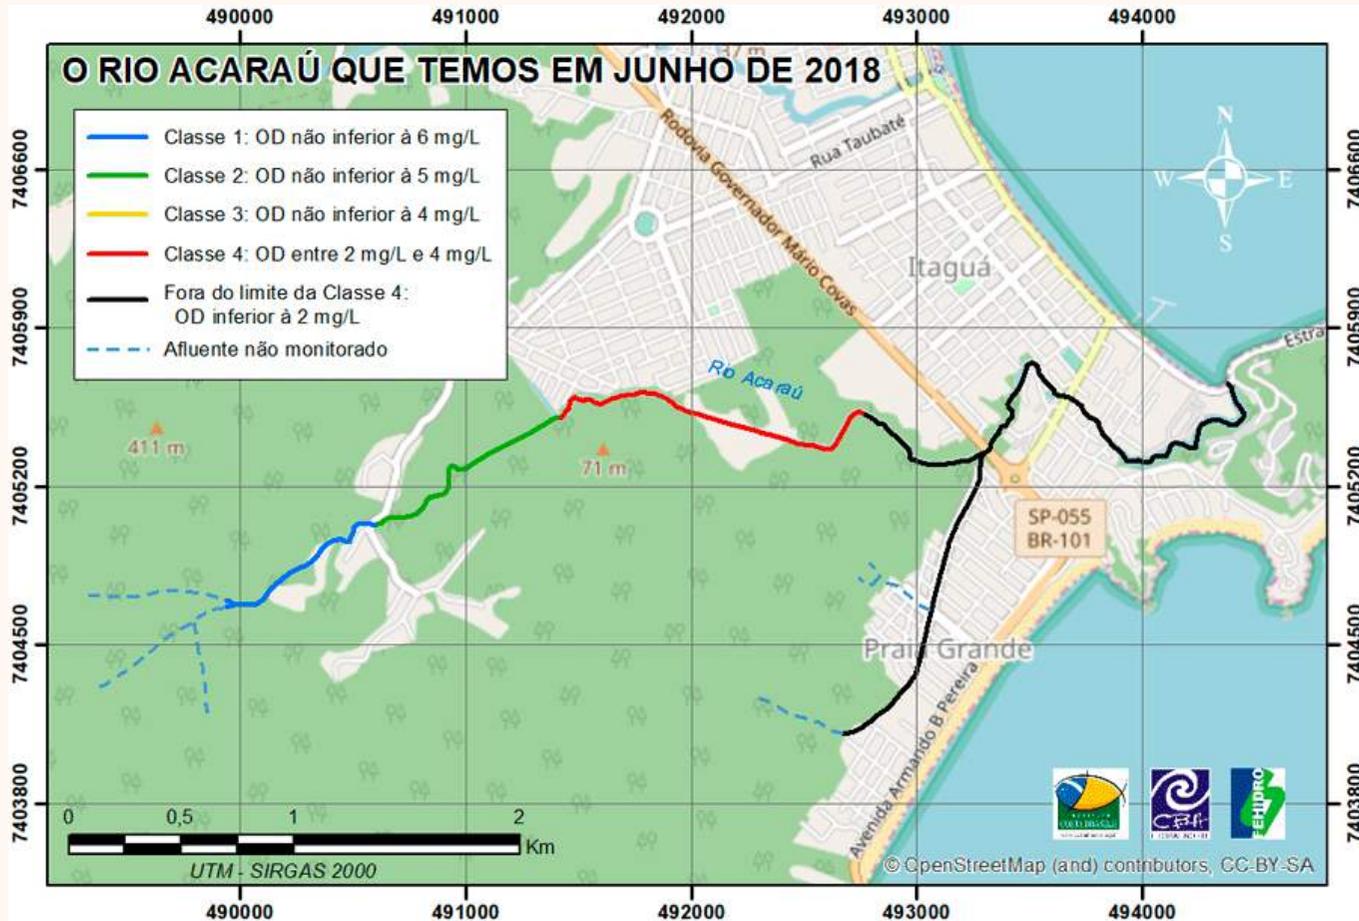
Figura 3 - Rio Acaraú que temos em 13 de junho de 2018.
