BOLETIM RIO ACARAÚ

Boletim de Qualidade das Águas do Rio Acaraú (Ubatuba-SP)

Nº 10 - Setembro de 2018

2ª COLETA INVERNO DE 2018

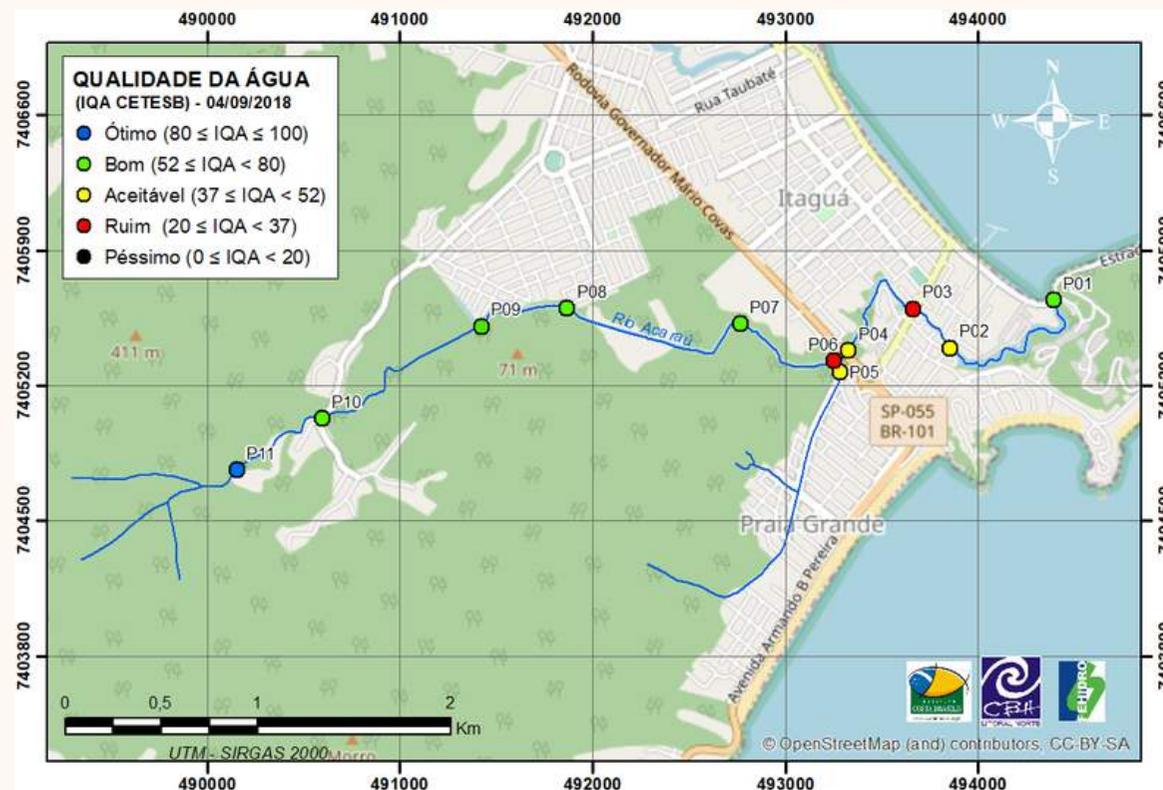
O Índice de Qualidade da Água (IQA - CETESB) incorpora nove variáveis (Tabela 1) consideradas relevantes para a avaliação da qualidade das águas. Os resultados do IQA dos pontos amostrados no dia 04 de setembro de 2018 são apresentados na Figura 1. No ponto mais próximo da nascente (P01), a qualidade das águas encontrava-se ótima. Nos pontos P10 à P07 a qualidade da água apresentou uma leve piora, mas ainda se manteve boa. No ponto P06, próximo à estação elevatória da Coambiental, a qualidade da água se tornou ruim, principalmente em decorrência do provável aumento da carga orgânica na água, indicado pela alta concentração de DBO e baixa concentração de oxigênio dissolvido. Nos pontos P05 e P04, a qualidade da água se tornou aceitável, no entanto, a quantidade de coliformes termotolerantes (fecais) teve um aumento significativo, principalmente no P05, localizado no afluente que vem do bairro da Praia Grande, que apresentou mais de 7 vezes o valor do critério estabelecido pela Resolução CONAMA nº 357 de 2005 para esse trecho de rio. No ponto P03 houve uma piora da qualidade de água, que passou para a classe ruim de IQA, influenciado pela queda na concentração de oxigênio dissolvido (OD). Após o P03, observou-se uma melhora gradativa da qualidade água, com o P02 apresentando qualidade aceitável e o P01 apresentando qualidade boa. As concentrações de PO4 e NO3 aumentaram significativamente a partir do ponto P07, localizado logo após os lançamentos das estações de tratamento de esgotos da SABESP e Coambiental. Esse aumento está relacionado provavelmente à presença de resíduos de esgotos provenientes dos efluentes tratados.

Figura 1 – Índice de Qualidade da Água (IQA, CETESB) dos pontos amostrado em 04 de setembro de 2018.

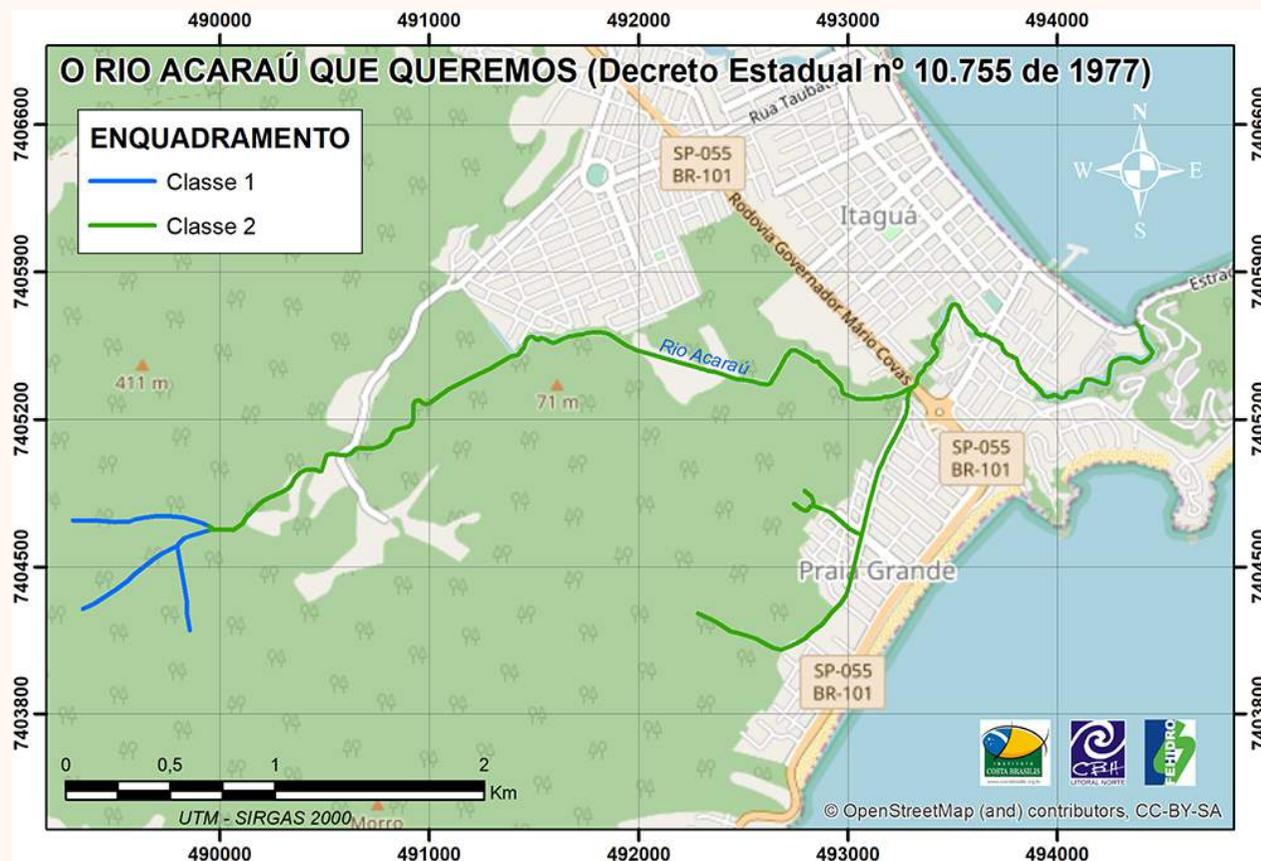
O Rio Acaraú com a qualidade das águas que queremos (Figura 2) é o estabelecido pelo Decreto Estadual nº 10.755 de 1977, que determina as classes de enquadramento para os usos pretendidos, e significa a meta a ser alcançada. O Rio Acaraú que temos (Figura 3) é retratado pela situação atual de qualidade das águas, representada neste estudo pelo parâmetro Oxigênio Dissolvido (O.D.) no momento da amostragem, e significa a distância que estamos da meta pretendida, de acordo com os critérios de qualidade das águas da Resolução CONAMA nº 357 de 2005. Para efeito de representação espacial, os valores dos pontos amostrados foram expandidos para o trecho do rio a sua montante (rio acima).

Figura 2 – Rio Acaraú que queremos (Decreto Estadual nº 10.755 de 1977).

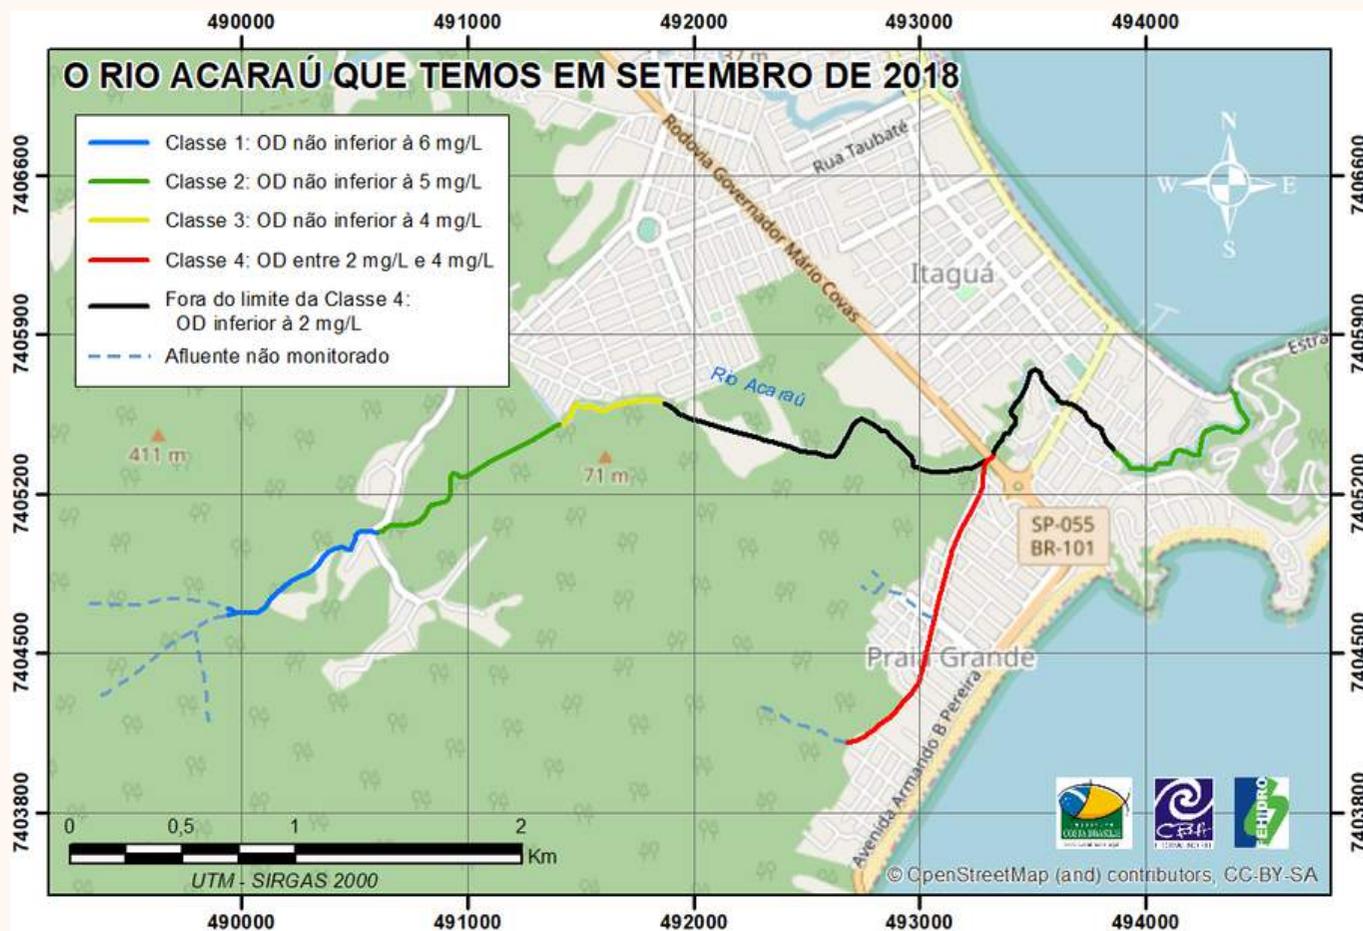
Figura 3 - Rio Acaraú que temos em 04 de setembro de 2018.
