BOLETIM RIO ACARAÚ

Boletim de Qualidade das Águas do Rio Acaraú (Ubatuba-SP)

Nº 11 - Outubro de 2018

1ª COLETA PRIMAVERA DE 2018

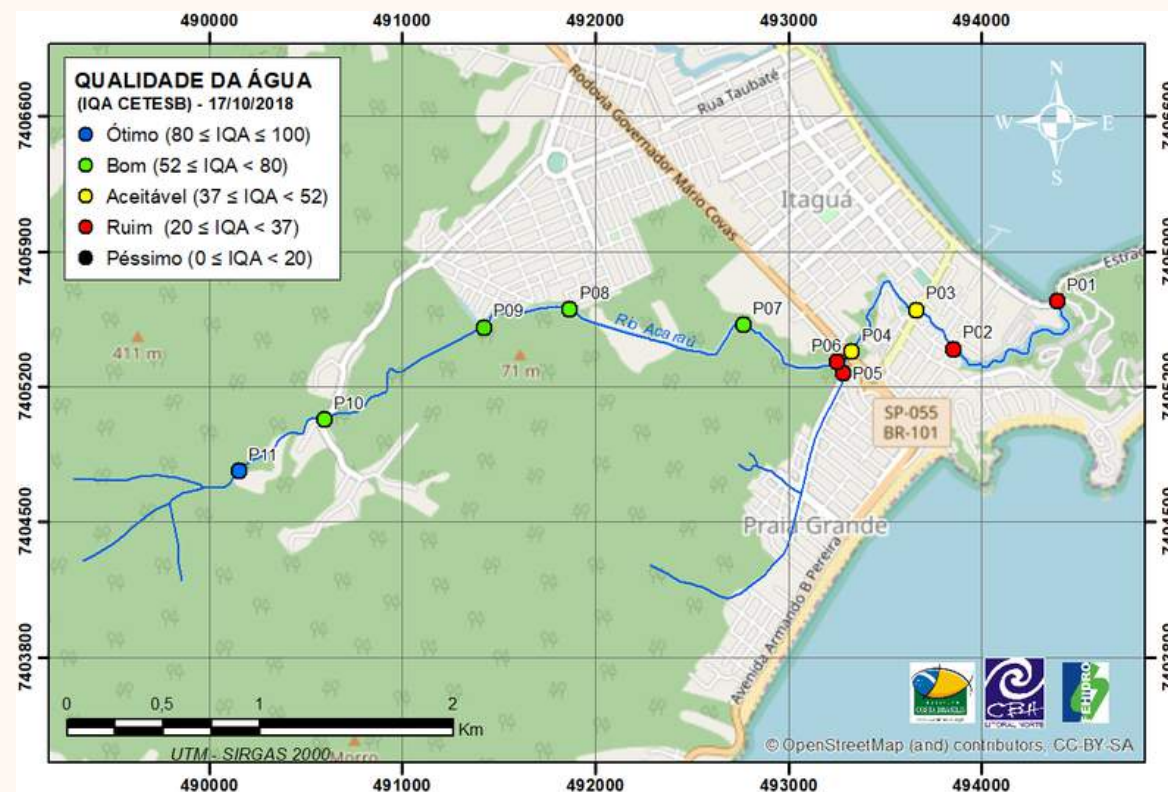
O Índice de Qualidade da Água (IQA - CETESB) incorpora nove variáveis (Tabela 1) consideradas relevantes para a avaliação da qualidade das águas. Os resultados do IQA dos pontos amostrados no dia 17 de outubro de 2018 são apresentados na Figura 1. No ponto mais próximo da nascente (P01), a qualidade das águas encontrava-se ótima. Nos pontos P10 à P07 a qualidade da água apresentou uma leve piora, mas ainda se manteve boa, apesar do aumento significativo de coliformes termotolerantes (fecais) entre os pontos P10 e P08, principalmente no P10. No ponto P06, próximo à estação elevatória da Coambiental, e no ponto P05, localizado no afluente que vem do bairro da Praia Grande, a qualidade da água diminuiu para a classe ruim, principalmente em decorrência da baixa concentração de oxigênio dissolvido e aumento de coliformes termotolerantes (fecais). Nos pontos P04 e P03, a qualidade da água se tornou aceitável, no entanto, nos pontos P02 e P01, a qualidade das águas voltou a ser ruim, com o aumento da quantidade de coliformes termotolerantes (fecais). Destaca-se as altas quantidades de coliformes termotolerantes encontrados nas amostras dessa coleta, principalmente no ponto P10 e P01, onde os valores superaram o critério estabelecido pela Resolução CONAMA nº 357 de 2005 para esse trecho de rio em mais de 50 vezes no P01 e em mais de 100 vezes no P10.

Figura 1 – Índice de Qualidade da Água (IQA, CETESB) dos pontos amostrado em 17 de outubro de 2018.

A coleta foi realizada no dia 17 de outubro de 2018, com ocorrência de chuva persistente nas duas últimas semanas anteriores à coleta. A maré (quadratura) encontrava-se enchendo, com pouca variação, e nível aproximado de 0,71 metros no momento da coleta na foz (P01), onde a água, de acordo com os resultados de salinidade, apresentava característica de água salobra (Tabela 1). Os resultados para os parâmetros físico-químicos de qualidade da água amostrados e do cálculo do Índice de Qualidade da Água (IQA) são apresentados na Tabela 1. Os valores em vermelho indicam desconformidade com os critérios estabelecidos pela Resolução CONAMA nº 357 de 2005. A localização dos pontos de amostragem pode ser observada na Figura 1.

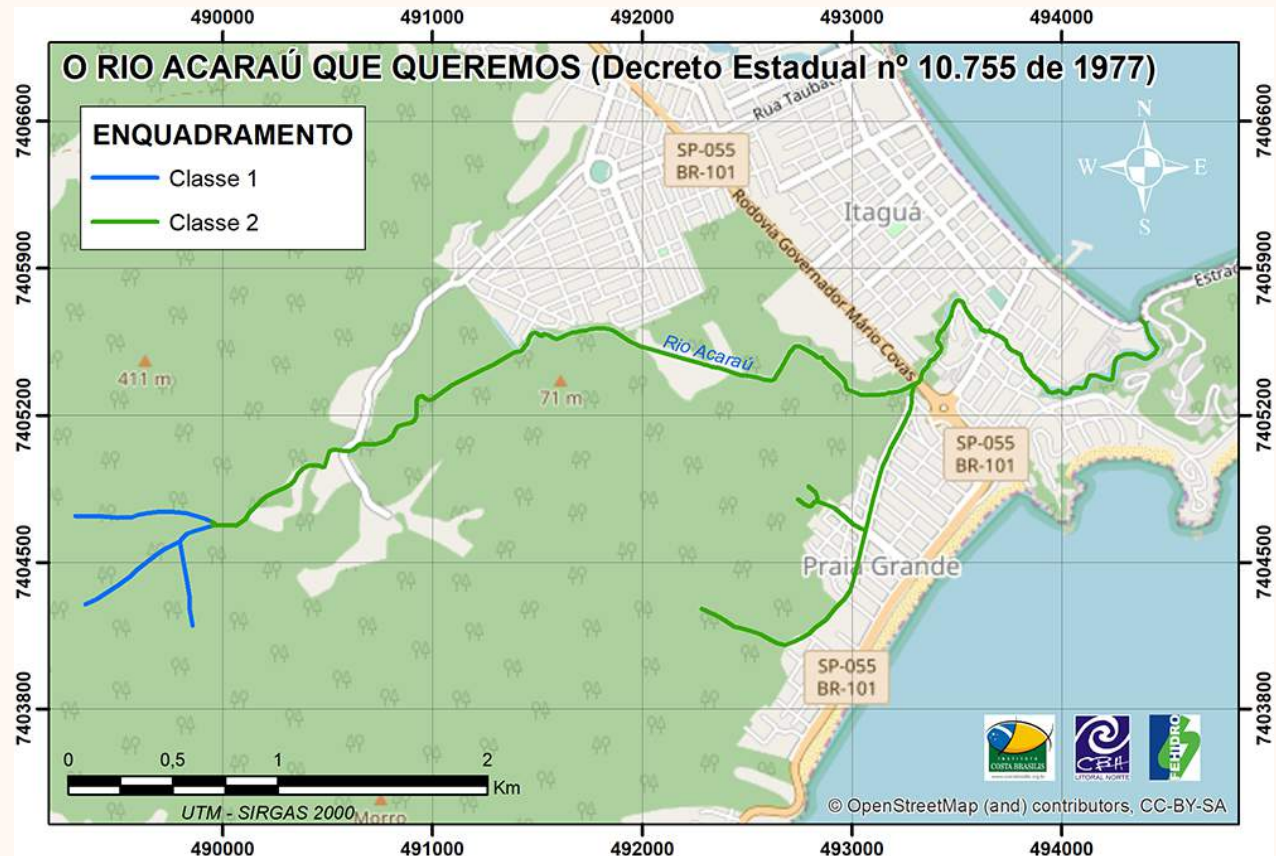
Figura 2 – Rio Acaraú que queremos (Decreto Estadual nº 10.755 de 1977).

O Rio Acaraú com a qualidade das águas que queremos (Figura 2) é o estabelecido pelo Decreto Estadual nº 10.755 de 1977, que determina as classes de enquadramento para os usos pretendidos, e significa a meta a ser alcançada. O Rio Acaraú que temos (Figura 3) é retratado pela situação atual de qualidade das águas, representada neste estudo pelo parâmetro Oxigênio Dissolvido (O.D.) no momento da amostragem, e significa a distância que estamos da meta pretendida, de acordo com os critérios de qualidade das águas da Resolução CONAMA nº 357 de 2005. Para efeito de representação espacial, os valores dos pontos amostrados foram expandidos para o trecho do rio a sua montante (rio acima).
