BOLETIM RIO ACARAÚ

Boletim de Qualidade das Águas do Rio Acaraú (Ubatuba-SP)

Nº 13 - Janeiro de 2019

1ª COLETA VERÃO DE 2019

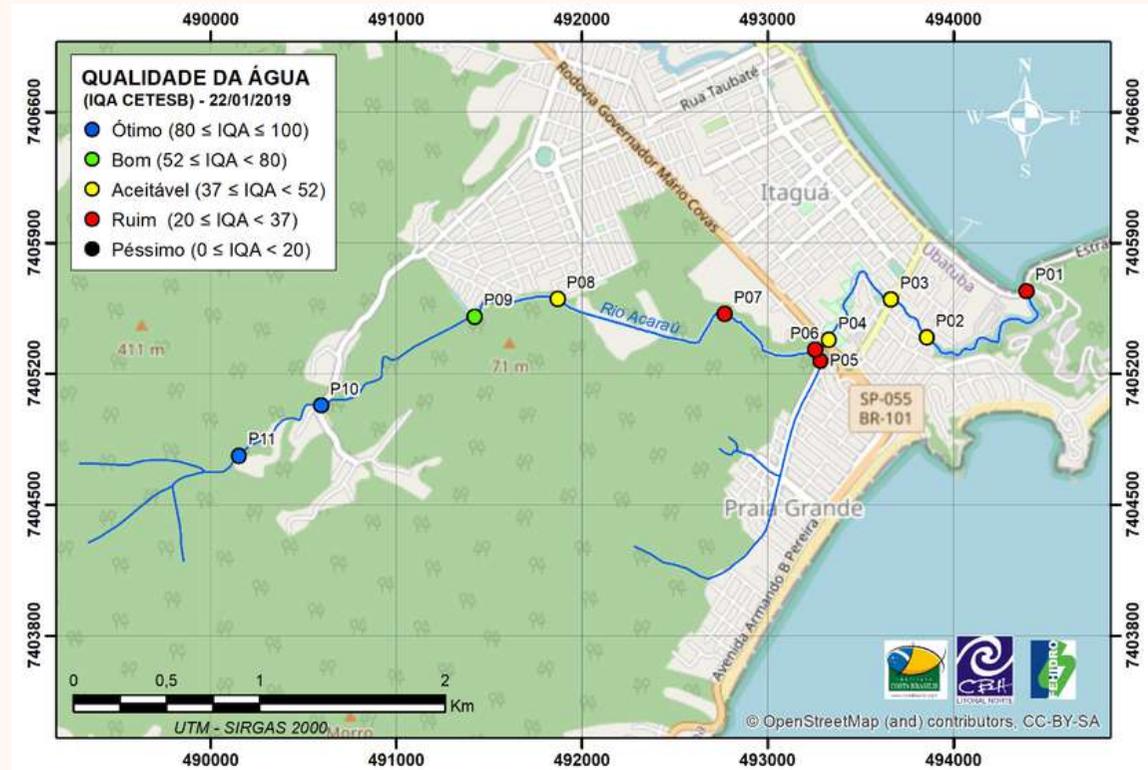
O Índice de Qualidade da Água (IQA - CETESB) incorpora nove variáveis (Tabela 1) consideradas relevantes para a avaliação da qualidade das águas. Os resultados do IQA dos pontos amostrados no dia 22 de janeiro de 2019 são apresentados na Figura 1. Nos pontos mais próximos da nascente (P11 e P10), a qualidade das águas encontrava-se ótima. No ponto P09 a qualidade da água apresentou uma leve queda na qualidade, mas ainda se manteve boa. No ponto P08 a qualidade da água continuou decaindo e apresentou condição aceitável. No ponto P07, logo após os lançamentos de efluentes das estações de tratamento de esgotos da SABESP e Coambiental, a qualidade da água se tornou ruim, com aumento significativo de coliformes termotolerantes (fecais), superando em mais de 1200 vezes o critério estabelecido pela Resolução CONAMA nº 357 de 2005. Também foi observado neste ponto o aumento significativo de DBO, NO₃, PO₄, turbidez e sólidos totais dissolvidos, indicando o provável aumento da contaminação por esgotos domésticos, possivelmente ocasionado pelo aumento da geração de esgotos pela população flutuante. O ponto P06, a jusante (rio abaixo) dos lançamentos de efluentes, e no ponto P05, localizado no córrego proveniente do Bairro Praia Grande, a qualidade também foi classificada como ruim, com a queda do oxigênio dissolvido em relação aos pontos à montante (rio acima). Nos pontos P04 ao P02 a qualidade da água se mostrou aceitável. No ponto P01, a qualidade da água se mostrou ruim, no entanto, os resultados dessa análise devem ser interpretados com cautela, pois foram alterados pela mistura de águas marinhas na desembocadura, evidenciado pela salinidade da amostra e alta quantidade de sólidos totais dissolvidos.

Figura 1 – Índice de Qualidade da Água (IQA, CETESB) dos pontos amostrado em 22 de janeiro de 2019.

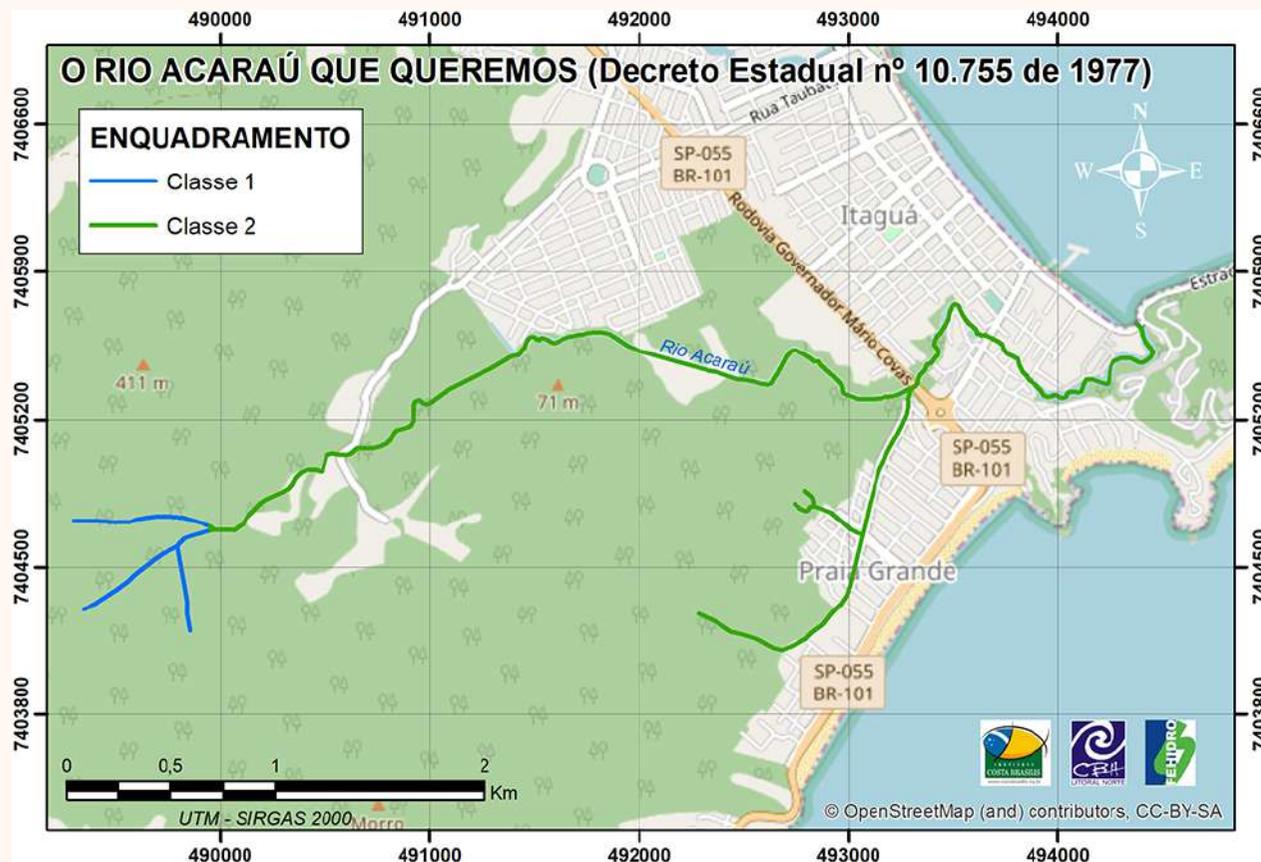
O Rio Acaraú com a qualidade das águas que queremos (Figura 2) é o estabelecido pelo Decreto Estadual nº 10.755 de 1977, que determina as classes de enquadramento para os usos pretendidos, e significa a meta a ser alcançada. O Rio Acaraú que temos (Figura 3) é retratado pela situação atual de qualidade das águas, representada neste estudo pelo parâmetro Oxigênio Dissolvido (O.D.) no momento da amostragem, e significa a distância que estamos da meta pretendida, de acordo com os critérios de qualidade das águas da Resolução CONAMA nº 357 de 2005. Para efeito de representação espacial, os valores dos pontos amostrados foram expandidos para o trecho do rio a sua montante (rio acima).

Figura 2 – Rio Acaraú que queremos (Decreto Estadual nº 10.755 de 1977).

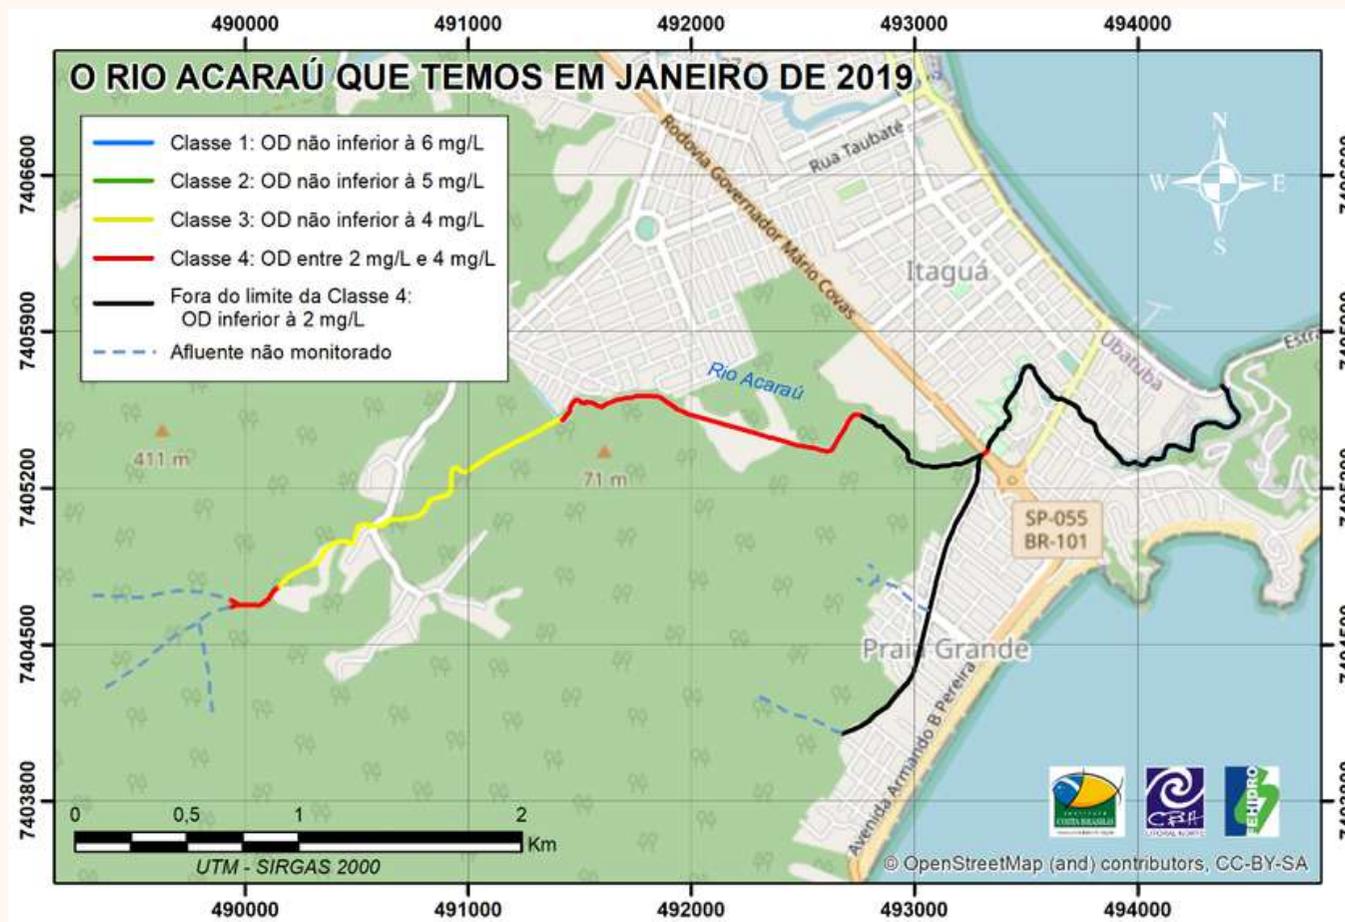
Figura 3 - Rio Acaraú que temos em 22 de janeiro de 2019.
