BOLETIM RIO ACARAÚ

Boletim de Qualidade das Águas do Rio Acaraú (Ubatuba-SP)

Nº 14 - Março de 2019

2ª COLETA VERÃO DE 2019

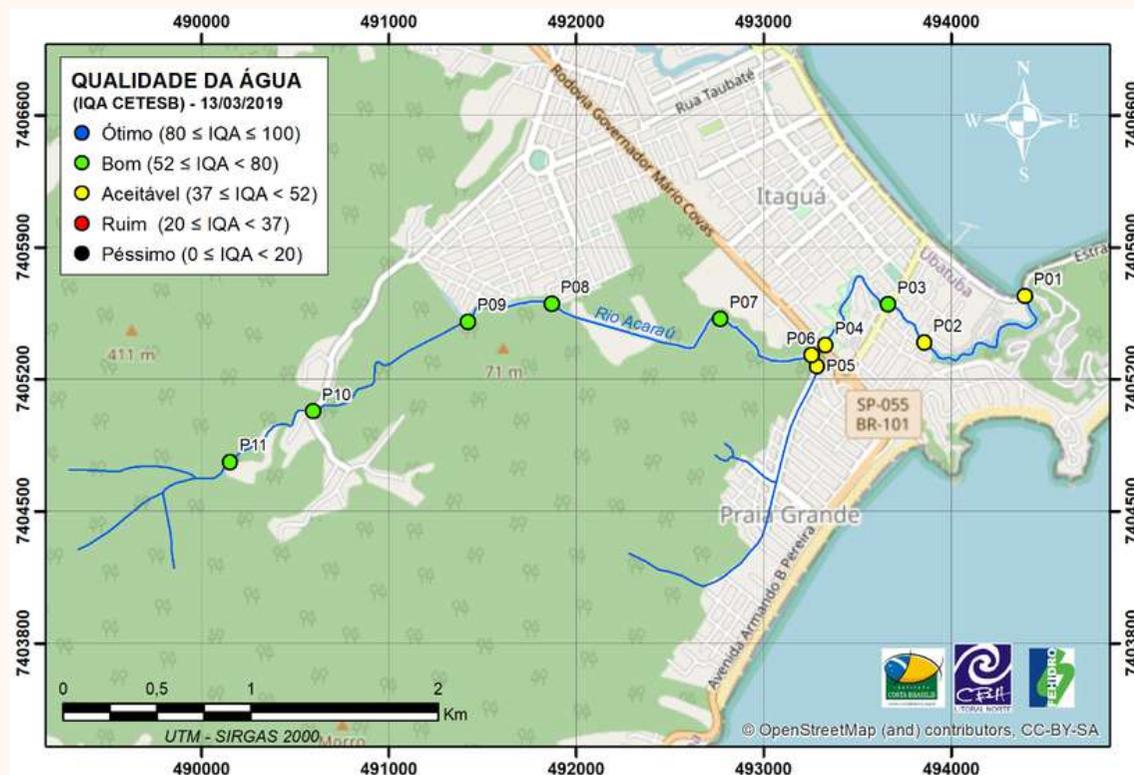
O Índice de Qualidade da Água (IQA - CETESB) incorpora nove variáveis (Tabela 1) consideradas relevantes para a avaliação da qualidade das águas. Os resultados do IQA dos pontos amostrados no dia 13 de março de 2019 são apresentados na Figura 1. Do ponto mais próximo da nascente (P11) ao ponto P07, logo após os lançamentos de efluentes das estações de tratamento de esgotos da SABESP e Coambiental, a qualidade das águas encontrava-se boa. No ponto P06, a jusante (rio abaixo) dos lançamentos de efluentes e próximo da estação elevatória da Coambiental, foi observada uma queda da qualidade da água, que se tornou aceitável, com aumento significativo de coliformes termotolerantes (fecais). Os pontos P05 e P04 também apresentaram qualidade aceitável, com melhora no ponto P03, onde foi observada a qualidade boa novamente, com diminuição dos coliformes termotolerantes. Os pontos P02 e P01 voltaram a apresentar apenas qualidade aceitável.

Figura 1 – Índice de Qualidade da Água (IQA, CETESB) dos pontos amostrado em 13 de março de 2019.

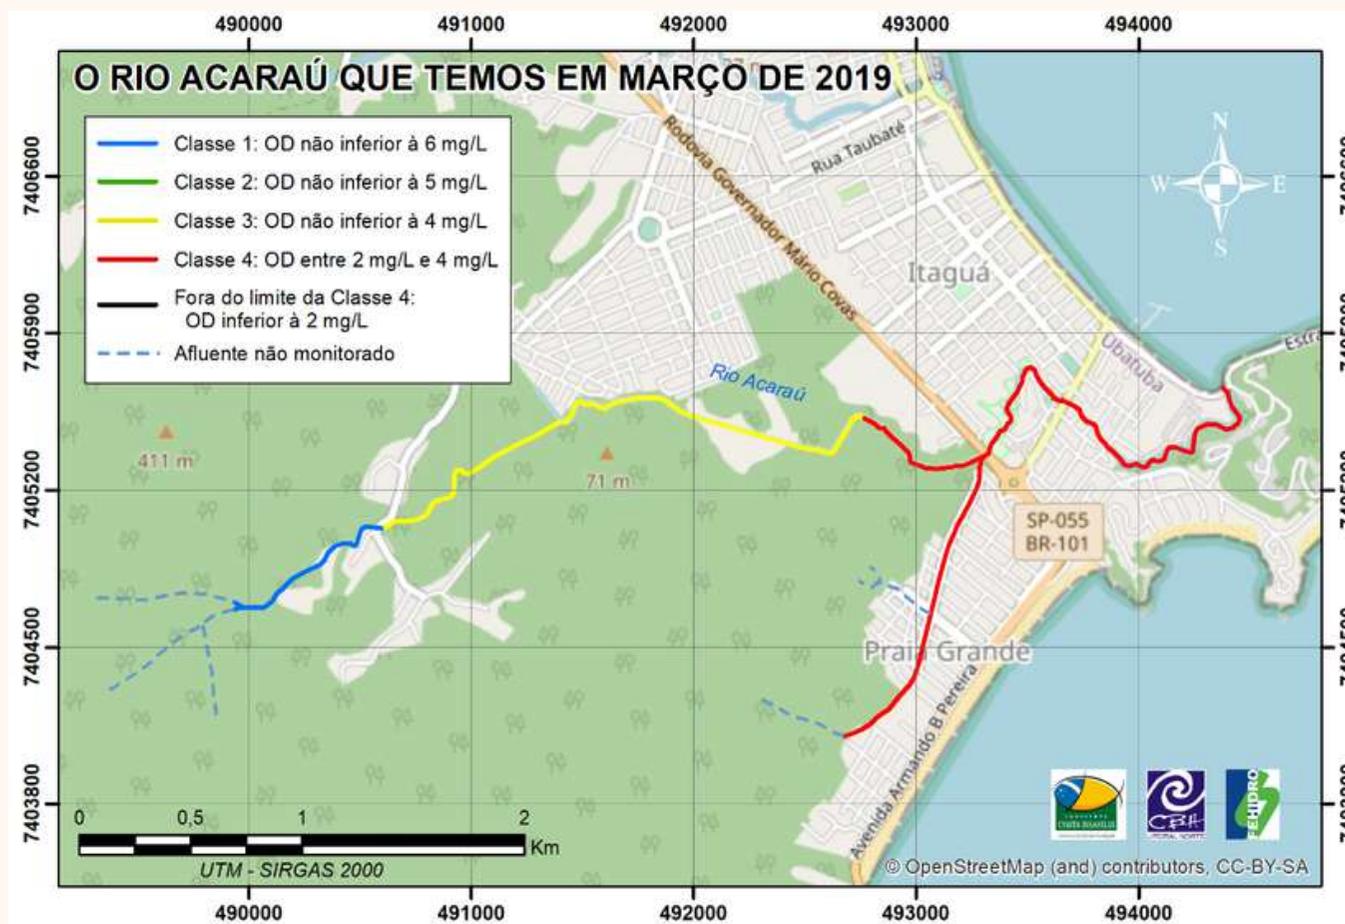
O Rio Acaraú com a qualidade das águas que queremos (Figura 2) é o estabelecido pelo Decreto Estadual nº 10.755 de 1977, que determina as classes de enquadramento para os usos pretendidos, e significa a meta a ser alcançada. O Rio Acaraú que temos (Figura 3) é retratado pela situação atual de qualidade das águas, representada neste estudo pelo parâmetro Oxigênio Dissolvido (O.D.) no momento da amostragem, e significa a distância que estamos da meta pretendida, de acordo com os critérios de qualidade das águas da Resolução CONAMA nº 357 de 2005. Para efeito de representação espacial, os valores dos pontos amostrados foram expandidos para o trecho do rio a sua montante (rio acima).

Figura 3 - Rio Acaraú que temos em 13 de março de 2019.
