BOLETIM RIO ACARAÚ

Boletim de Qualidade das Águas do Rio Acaraú (Ubatuba-SP)

Nº 15 - Maio de 2019

1ª COLETA OUTONO DE 2019

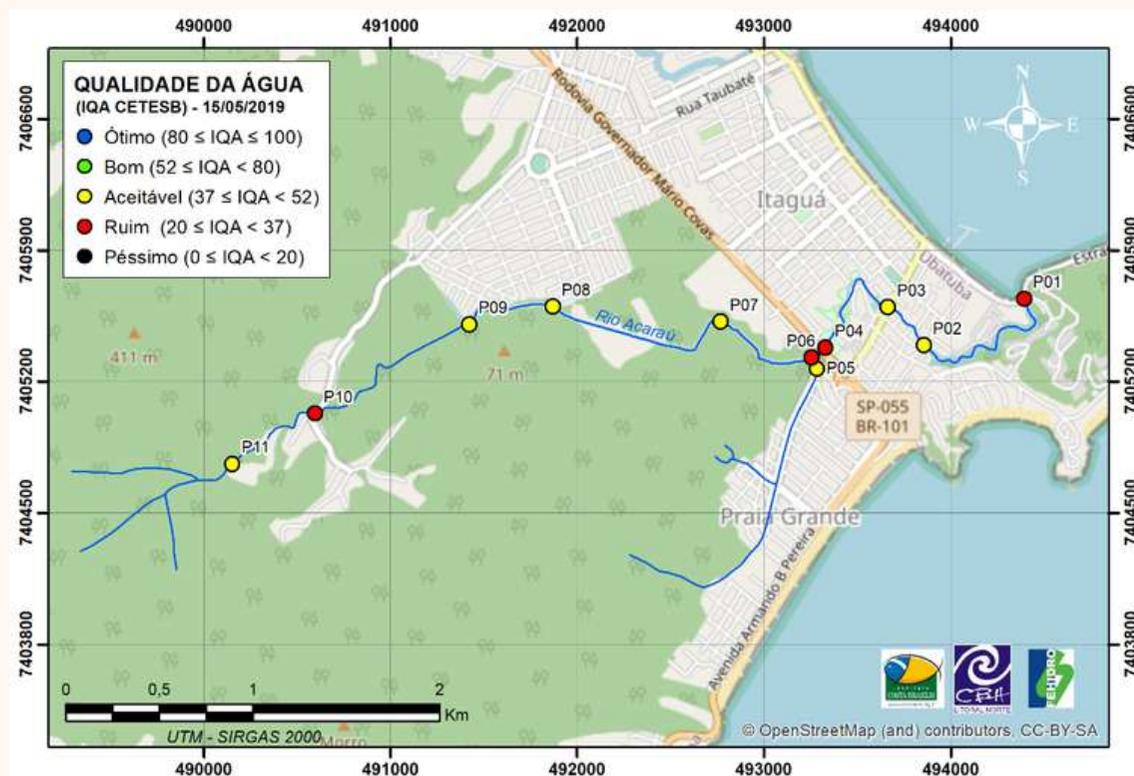
O Índice de Qualidade da Água (IQA - CETESB) incorpora nove variáveis (Tabela 1) consideradas relevantes para a avaliação da qualidade das águas. Os resultados do IQA dos pontos amostrados no dia 15 de maio de 2019 são apresentados na Figura 1. No ponto mais próximo da nascente (P11), a qualidade das águas mostrada nas análises foi aceitável. No ponto P10, localizado no Bairro Sesmária, a qualidade caiu para ruim, com o aumento significativo de coliformes termotolerantes (fecais), superando em 300 vezes o critério estabelecido pela Resolução CONAMA nº 357 de 2005. Do ponto P09 ao P07 a qualidade da água apresentou uma melhora para a condição aceitável com a redução dos coliformes termotolerantes. No ponto P06, a jusante (rio abaixo) dos lançamentos de efluentes e próximo da estação elevatória da Coambiental, a qualidade sofreu uma piora e foi classificada como ruim. Essa queda foi influenciada pelo aumento do DBO nesse ponto, local onde havia alta concentração de aguapés e a vazão do rio diminuiu. No P05, córrego afluente do bairro Praia Grande, a qualidade se mostrou aceitável. No ponto P04 a qualidade se manteve ruim, assim como no ponto P06, porém, influenciada pelo aumento significativo dos coliformes termotolerantes. Nos pontos P03 e P02 a qualidade melhorou para aceitável. No ponto P01, na foz do Rio Acaraú, a qualidade resultante da análise foi ruim, porém, deve-se levar em consideração a influência das águas marinhas, evidenciada pela salinidade e sólidos totais dissolvidos, o que altera o resultado do cálculo do IQA. Destaca-se nas análises de todos os pontos os valores extremamente altos de nitrogênio, que reduziu todos os valores de IQA. Esses valores de nitrogênio, mais de cem vezes superiores ao limite estabelecido, não são comuns em corpos d'água naturais e podem ter sido causados por uma contaminação aguda na nascente, pela lixiviação e/ou erosão do solo causada pelo intenso evento pluviométrico do dia anterior, ou por erro nas análises laboratoriais, tendo em vista que os valores de Oxigênio Dissolvido observado em campo em todos os pontos foram altos.

Figura 1 – Índice de Qualidade da Água (IQA, CETESB) dos pontos amostrado em 15 de maio de 2019.

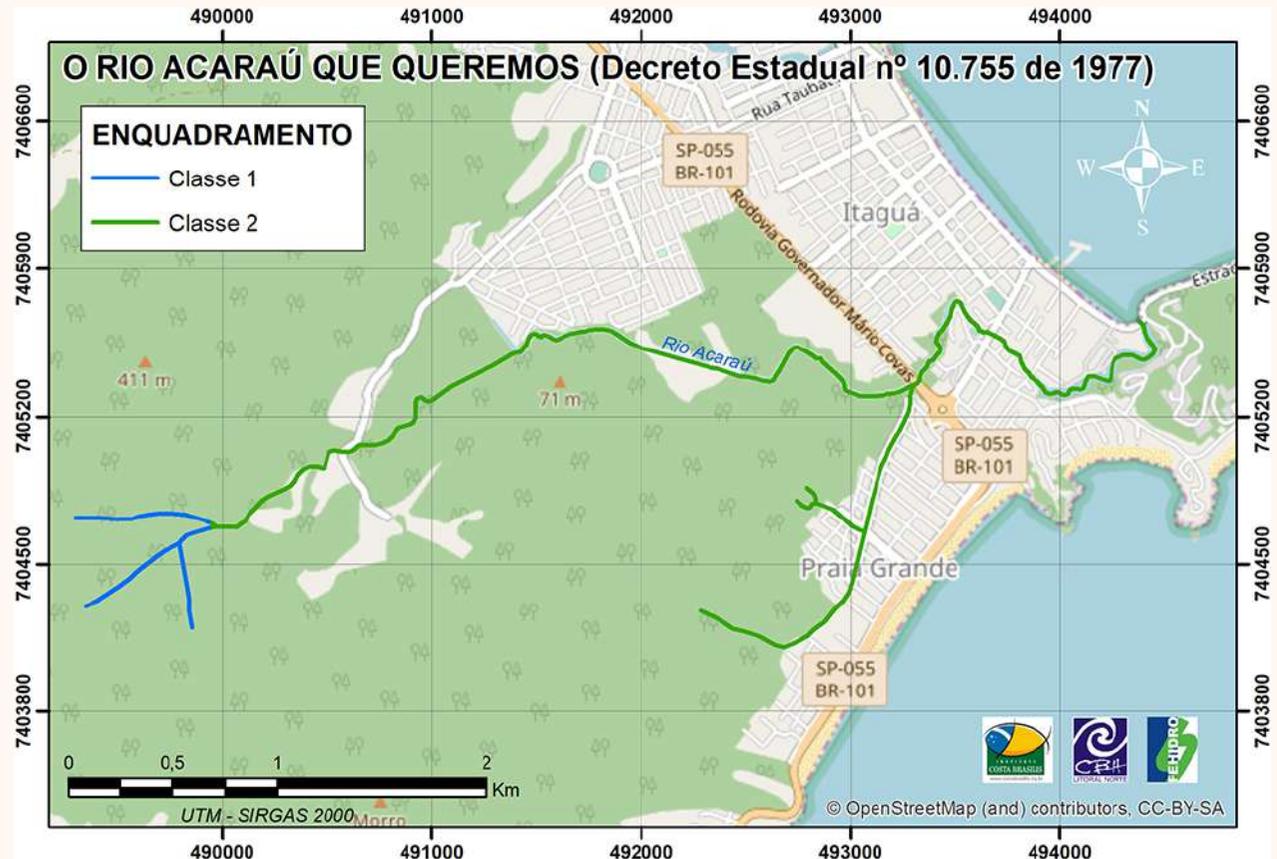
O Rio Acaraú com a qualidade das águas que queremos (Figura 2) é o estabelecido pelo Decreto Estadual nº 10.755 de 1977, que determina as classes de enquadramento para os usos pretendidos, e significa a meta a ser alcançada. O Rio Acaraú que temos (Figura 3) é retratado pela situação atual de qualidade das águas, representada neste estudo pelo parâmetro Oxigênio Dissolvido (O.D.) no momento da amostragem, e significa a distância que estamos da meta pretendida, de acordo com os critérios de qualidade das águas da Resolução CONAMA nº 357 de 2005. Para efeito de representação espacial, os valores dos pontos amostrados foram expandidos para o trecho do rio a sua montante (rio acima).

Figura 2 – Rio Acaraú que queremos (Decreto Estadual nº 10.755 de 1977).

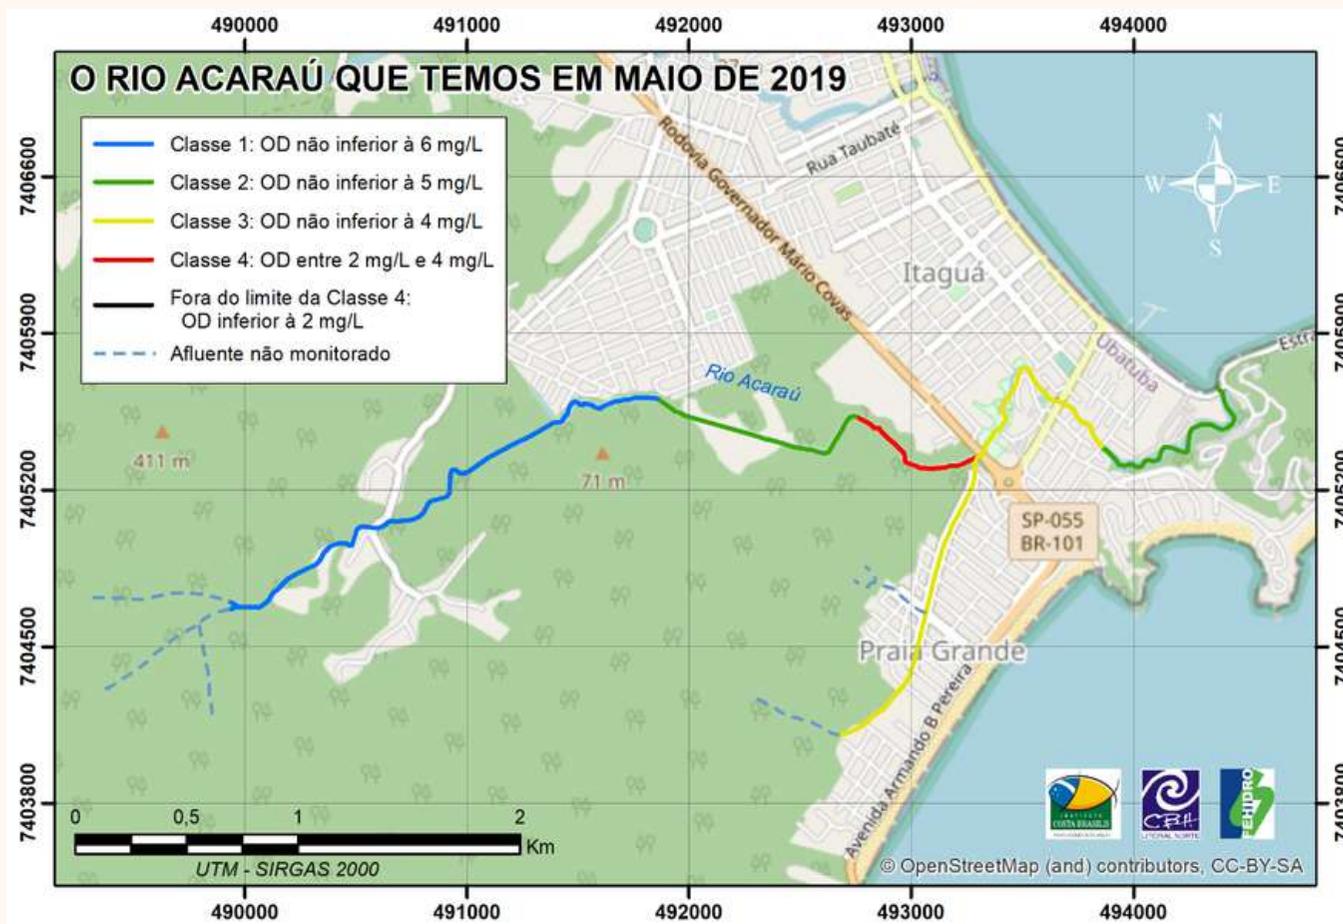
Figura 3 - Rio Acaraú que temos em 15 de maio de 2019.
