BOLETIM RIO ACARAÚ

Boletim de Qualidade das Águas do Rio Acaraú (Ubatuba-SP)

Nº 16 - Junho de 2019

2ª COLETA OUTONO DE 2019

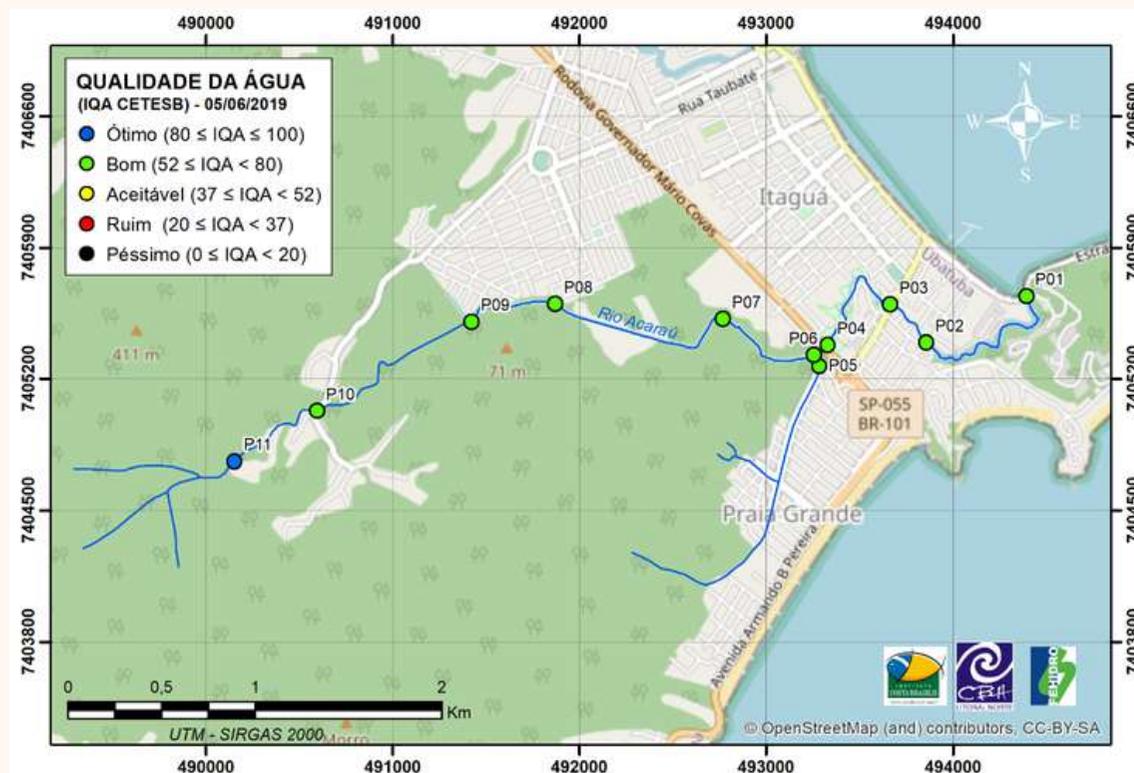
O Índice de Qualidade da Água (IQA - CETESB) incorpora nove variáveis (Tabela 1) consideradas relevantes para a avaliação da qualidade das águas. Os resultados do IQA dos pontos amostrados no dia 05 de junho de 2019 são apresentados na Figura 1. No ponto mais próximo da nascente (P11), a qualidade das águas encontrava-se ótima. Nos demais pontos amostrados, do P10 ao P01, a qualidade da água se mostrou boa. Foram observados valores muito altos de NO_3 nos pontos P09, P06, P05 e P04, que pode ter influência da pluviosidade alta dos dias anteriores. O oxigênio dissolvido em todo o curso do Rio Acaraú se mostrou alto, provavelmente influenciado por uma maior vazão causada pelas chuvas fortes no dia anterior. A maior vazão do Rio proporciona uma maior depuração natural da água, que somada ao período de baixa temporada, com ausência da população flutuante e menor geração de esgotos, pode ter contribuído para a qualidade boa da água em todo o curso do Rio Acaraú.

Figura 1 – Índice de Qualidade da Água (IQA, CETESB) dos pontos amostrado em 05 de junho de 2019.

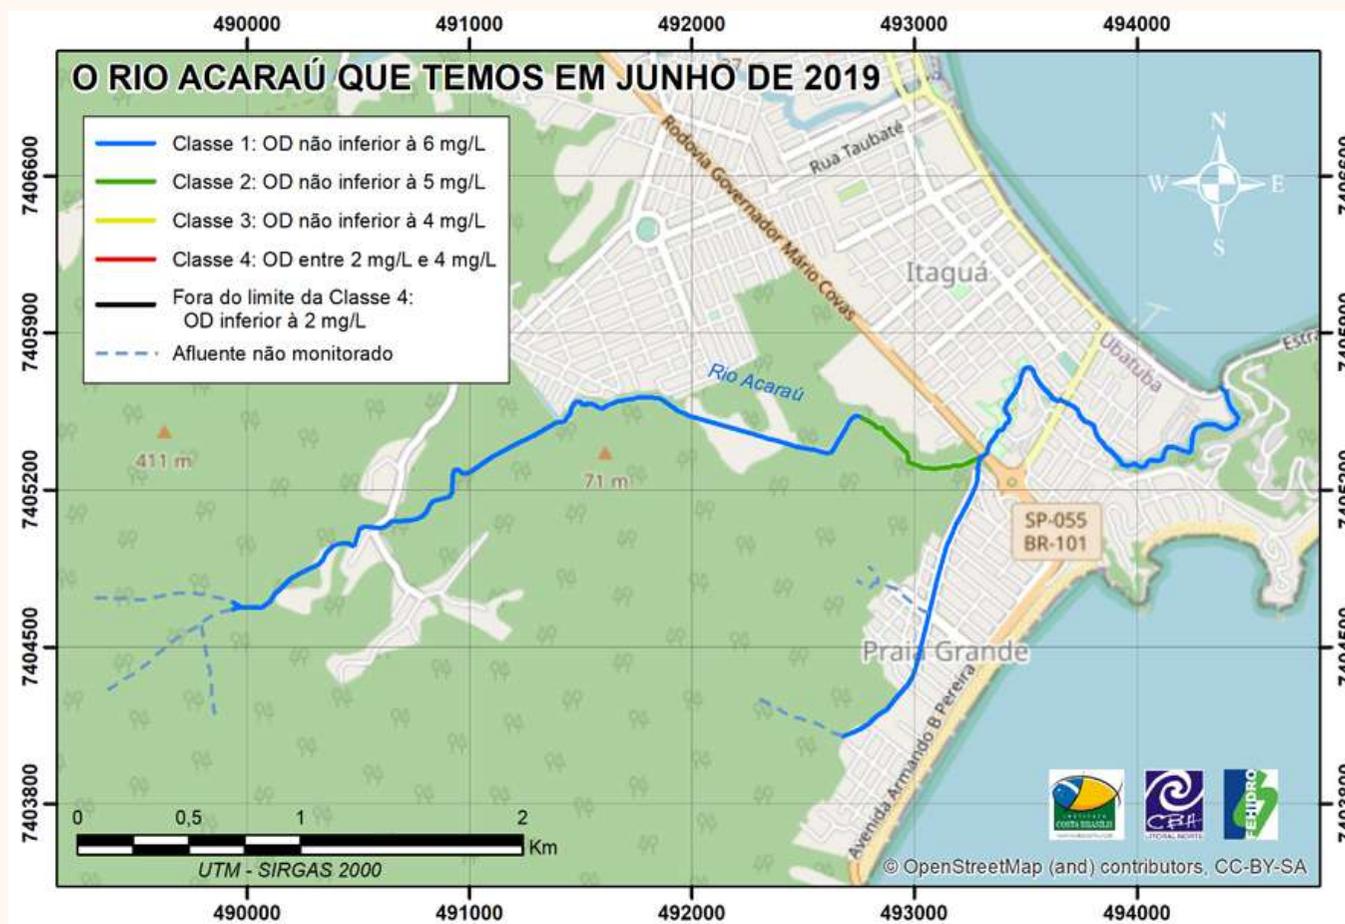
O Rio Acaraú com a qualidade das águas que queremos (Figura 2) é o estabelecido pelo Decreto Estadual nº 10.755 de 1977, que determina as classes de enquadramento para os usos pretendidos, e significa a meta a ser alcançada. O Rio Acaraú que temos (Figura 3) é retratado pela situação atual de qualidade das águas, representada neste estudo pelo parâmetro Oxigênio Dissolvido (O.D.) no momento da amostragem, e significa a distância que estamos da meta pretendida, de acordo com os critérios de qualidade das águas da Resolução CONAMA nº 357 de 2005. Para efeito de representação espacial, os valores dos pontos amostrados foram expandidos para o trecho do rio a sua montante (rio acima).

Figura 3 - Rio Acaraú que temos em 05 de junho de 2019.
