BOLETIM RIO ACARAÚ

Boletim de Qualidade das Águas do Rio Acaraú (Ubatuba-SP)

Nº 02 - Agosto de 2017

2ª COLETA INVERNO DE 2017

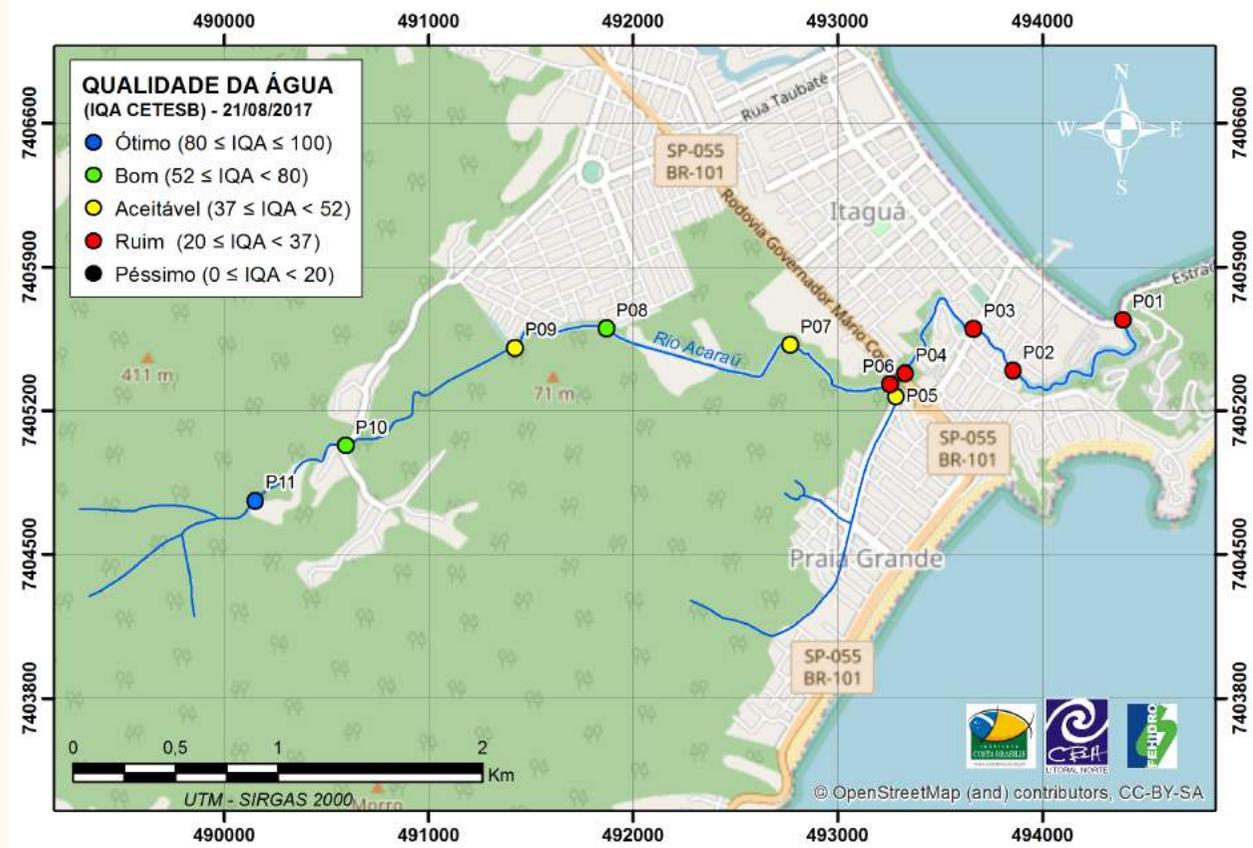
O Índice de Qualidade da Água (IQA - CETESB) incorpora nove variáveis (Tabela 1) consideradas relevantes para a avaliação da qualidade das águas. Os resultados do IQA dos pontos amostrados no dia 21 de agosto de 2017 são apresentados na Figura 1. Nota-se que no ponto mais próximo das cabeceiras, antes de ocupações humanas, a qualidade das águas encontrava-se ótima (P11). Após passar pelas primeiras ocupações humanas, nos bairros Sesmária e Estufa II, a qualidade da água passou a se manter entre boa e aceitável (pontos P10, P09 e P08), porém, com quantidade significativa de coliformes termotolerantes (fecais). No ponto logo após o lançamento de efluentes das Estações de Tratamento da SABESP e COAMBIENTAL (P07), a qualidade se mostrou aceitável, mas com características distintas dos pontos anteriores, pois houve o aumento dos sólidos totais dissolvidos, salinidade, nitrogênio e fósforo e diminuição expressiva dos coliformes termotolerantes, possivelmente influenciado pela cloração do efluente lançado. Abaixo desse ponto (P06, P04, P03, P02 e P01) a qualidade do Rio Acaraú se tornou ruim com níveis crescentes de coliformes termotolerantes. O córrego afluente proveniente do Bairro Praia Grande (P05) apresentou qualidade aceitável, porém com grande quantidade de coliformes termotolerantes.

Figura 1 – Índice de Qualidade da Água (IQA, CETESB) dos pontos amostrado em 21 de agosto de 2017.

A coleta foi realizada no dia 21 de agosto de 2017, com ocorrência de chuvas nos dois dias anteriores. A maré (sizígia) encontrava-se próxima ao estofo de baixa-mar, começando a encher, com nível aproximado de 0 (zero) metros no momento da coleta na foz (P01), onde a água, de acordo com os resultados de salinidade, apresentava característica de água doce (Tabela 1). Os resultados para os parâmetros físico-químicos de qualidade da água amostrados e do cálculo do Índice de Qualidade da Água (IQA) são apresentados na Tabela 1. Os valores em vermelho indicam desconformidade com os critérios estabelecidos pela Resolução CONAMA nº 357 de 2005. A localização dos pontos de amostragem pode ser observada na Figura 1.

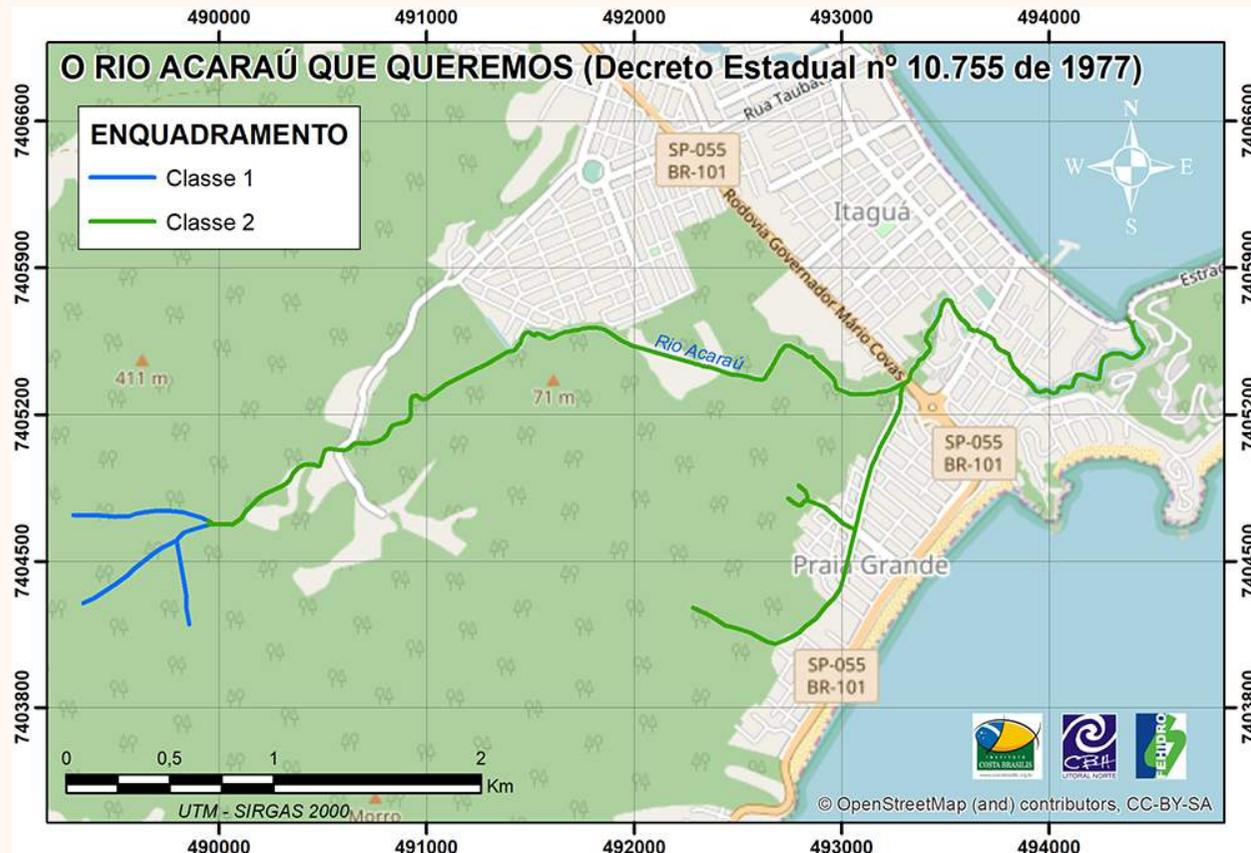
O Rio Acaraú com a qualidade das águas que queremos (Figura 2) é o estabelecido pelo Decreto Estadual nº 10.755 de 1977, que determina as classes de enquadramento para os usos pretendidos, e significa a meta a ser alcançada. O Rio Acaraú que temos (Figura 3) é retratado pela situação atual de qualidade das águas, representada pelo parâmetro Oxigênio Dissolvido (O.D.) no momento da amostragem, e significa a distância que estamos da meta pretendida, de acordo com os critérios de qualidade das águas da Resolução CONAMA nº 357 de 2005. Para efeito de representação espacial, os valores dos pontos amostrados foram expandidos para o trecho do rio a sua montante.

Figura 2 – Rio Acaraú que queremos (Decreto Estadual nº 10.755 de 1977).

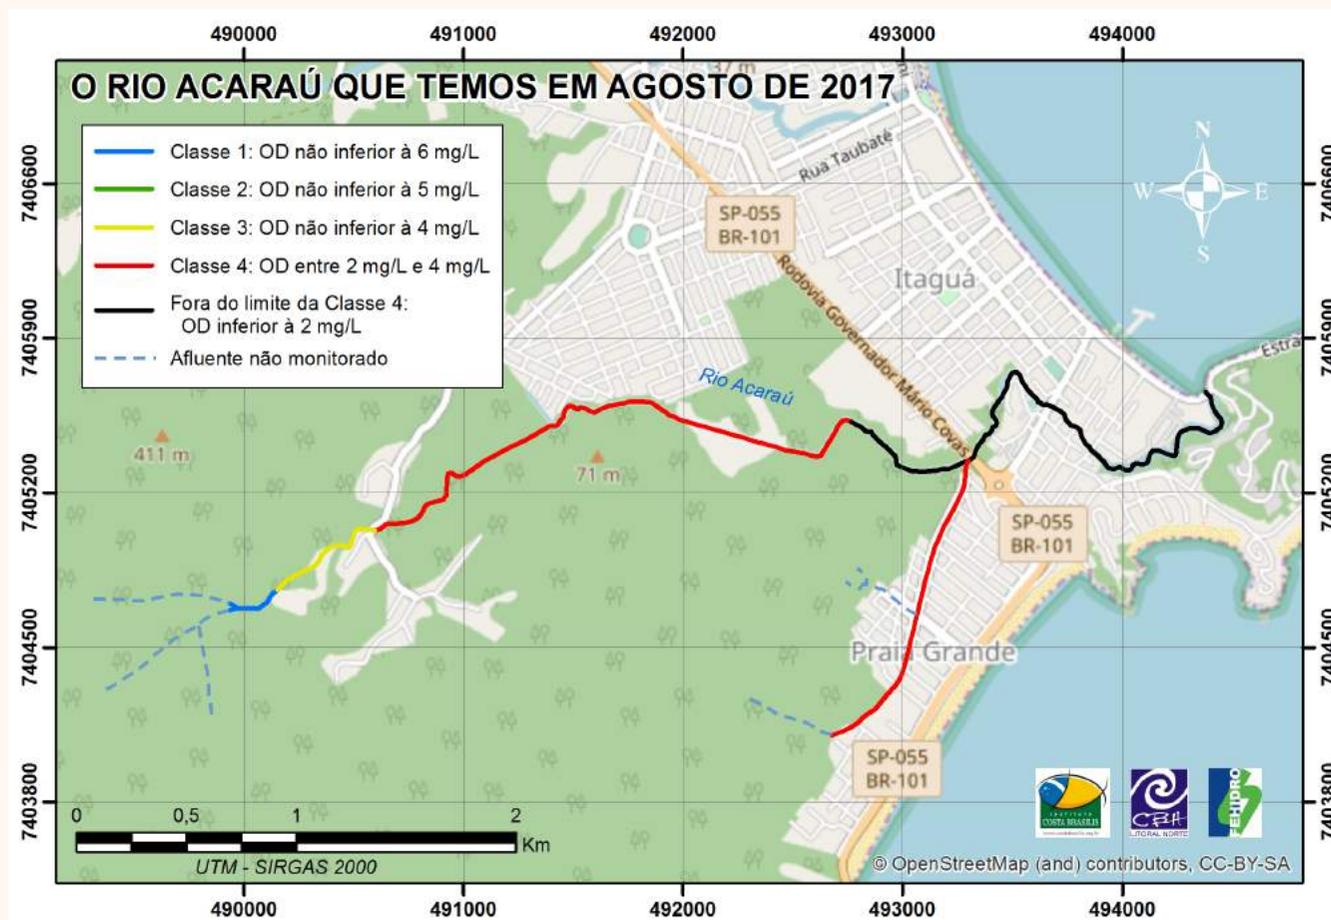
Figura 3 - Rio Acaraú que temos em 21 de agosto de 2017.
