# BOLETIM RIO ACARAÚ

Boletim de Qualidade das Águas do Rio Acaraú (Ubatuba-SP)

Nº 03 - Setembro de 2017

## 1ª COLETA PRIMAVERA DE 2017

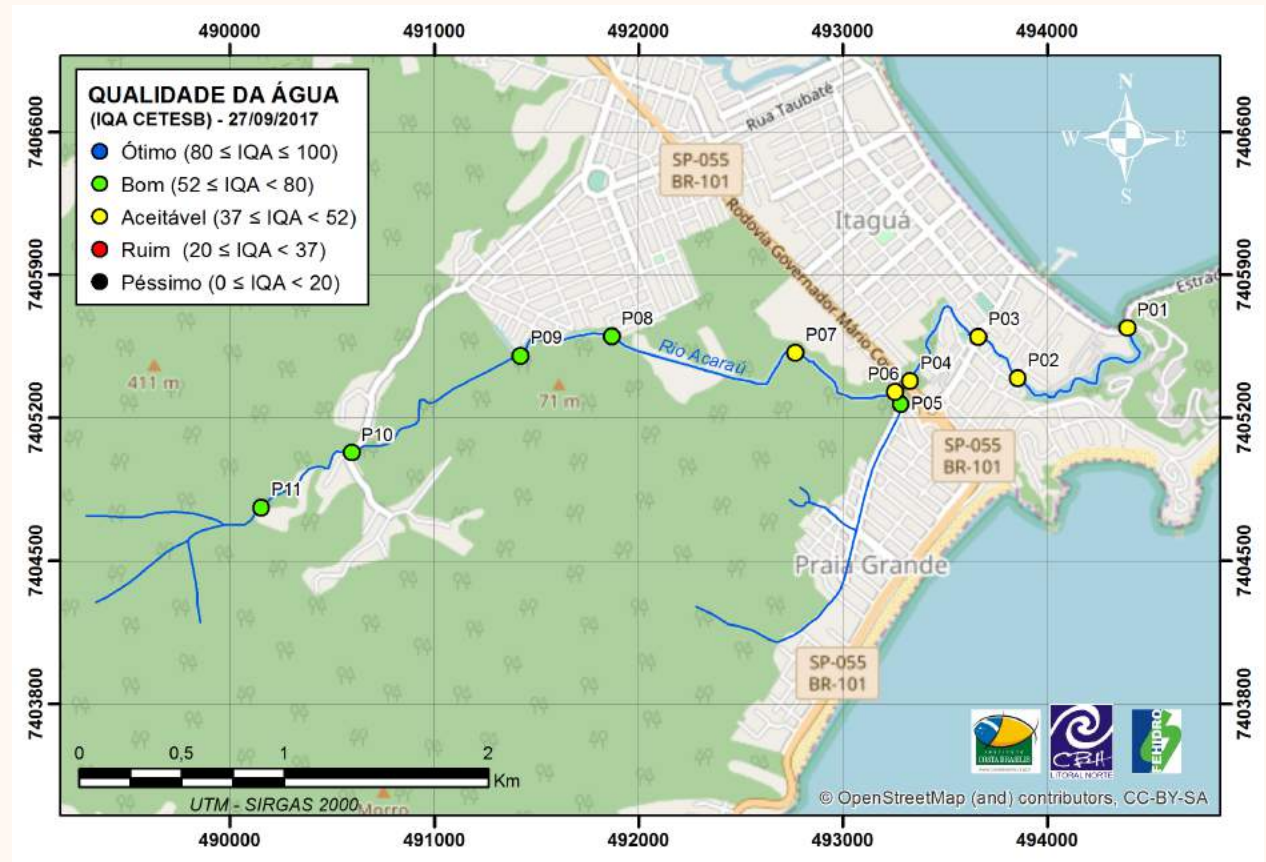
O Índice de Qualidade da Água (IQA - CETESB) incorpora nove variáveis (Tabela 1) consideradas relevantes para a avaliação da qualidade das águas. Os resultados do IQA dos pontos amostrados no dia 27 de setembro de 2017 são apresentados na Figura 1. Nota-se que nos pontos mais acima do rio, a qualidade das águas encontrava-se boa (P11 ao P08). No ponto logo após o lançamento de efluentes das Estações de Tratamento da SABESP e COAMBIENTAL (P07), observa-se um aumento de Nitrogênio e Fósforo nas amostras, o que sugere um aumento de esgotos domésticos no corpo d'água. A partir desse ponto, em direção à foz, a qualidade reduziu para aceitável, com exceção do ponto amostrado no córrego proveniente da Praia Grande (P05), que apresentou qualidade boa, apesar de ser o ponto com a terceira maior concentração de coliformes termotolerantes. O ponto P02, onde o Rio Acaraú cruza com a Rua Basílio Cavalheiro, apresentou a maior concentração de coliformes fecais termotolerantes.

Figura 1 – Índice de Qualidade da Água (IQA, CETESB) dos pontos amostrado em 27 de setembro de 2017.

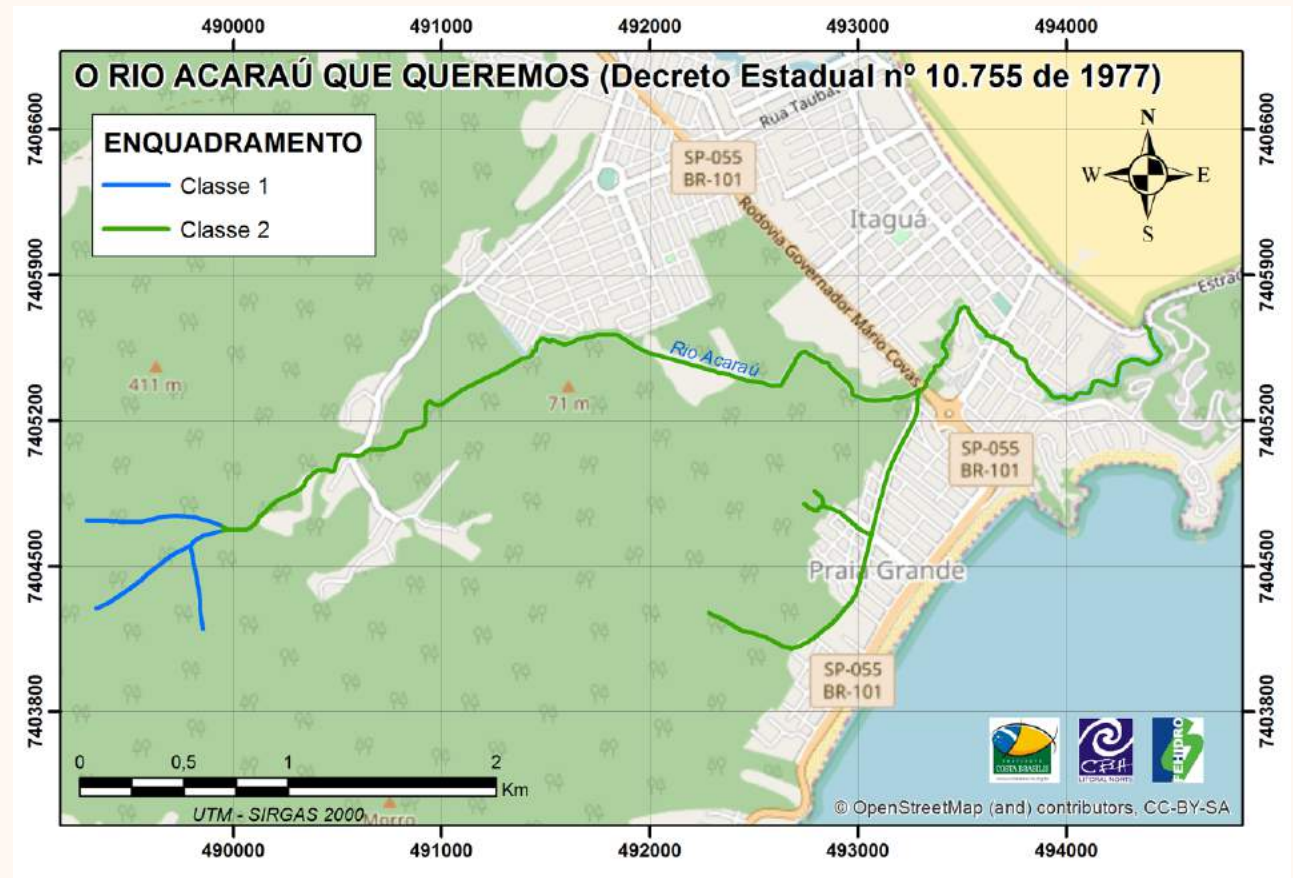
O Rio Acaraú com a qualidade das águas que queremos (Figura 2) é o estabelecido pelo Decreto Estadual nº 10.755 de 1977, que determina as classes de enquadramento para os usos pretendidos, e significa a meta a ser alcançada. O Rio Acaraú que temos (Figura 3) é retratado pela situação atual de qualidade das águas, representada pelo parâmetro Oxigênio Dissolvido (O.D.) no momento da amostragem, e significa a distância que estamos da meta pretendida, de acordo com os critérios de qualidade das águas da Resolução CONAMA nº 357 de 2005. Para efeito de representação espacial, os valores dos pontos amostrados foram expandidos para o trecho do rio a sua montante.

Figura 2 – Rio Acaraú que queremos (Decreto Estadual nº 10.755 de 1977).

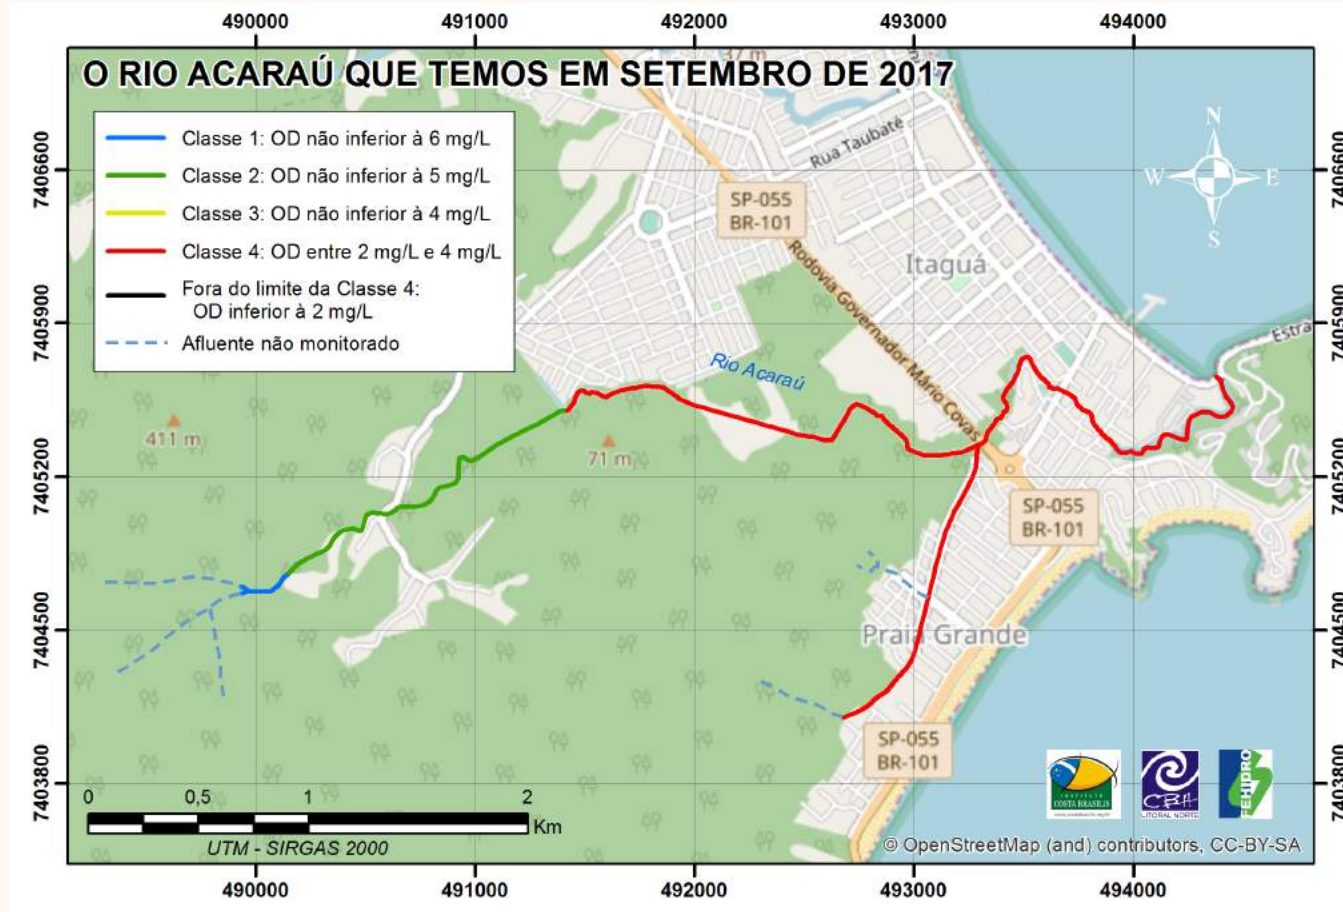
Figura 3 - Rio Acaraú que temos em 27 de setembro de 2017.
