# BOLETIM RIO ACARAÚ

Boletim de Qualidade das Águas do Rio Acaraú (Ubatuba-SP)

Nº 04 - Novembro de 2017

## 2ª COLETA PRIMAVERA DE 2017

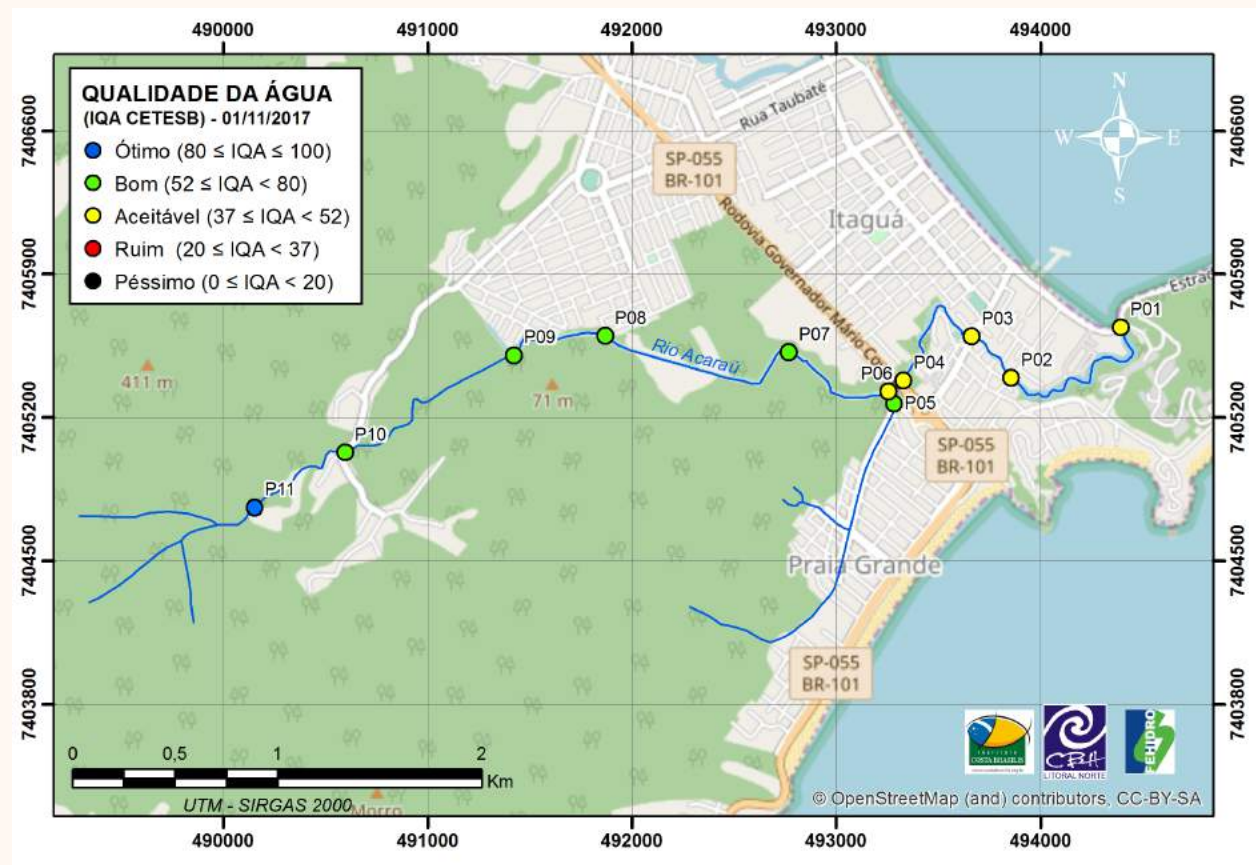
Figura 1 – Índice de Qualidade da Água (IQA, CETESB) dos pontos amostrado em 01 de novembro de 2017.

A coleta foi realizada no dia 01 de novembro de 2017, com ocorrência de chuvas nos dias anteriores. A maré (sizígia) encontrava-se em baixa-mar, enchendo com nível aproximado de 0,19 metros no momento da coleta na foz (P01), onde a água, de acordo com os resultados de salinidade, apresentava característica de água doce (Tabela 1). Os resultados para os parâmetros físico-químicos de qualidade da água amostrados e do cálculo do Índice de Qualidade da Água (IQA) são apresentados na Tabela 1. Os valores em vermelho indicam desconformidade com os critérios estabelecidos pela Resolução CONAMA nº 357 de 2005. A localização dos pontos de amostragem pode ser observada na Figura 1.

O Índice de Qualidade da Água (IQA - CETESB) incorpora nove variáveis (Tabela 1) consideradas relevantes para a avaliação da qualidade das águas. Os resultados do IQA dos pontos amostrados no dia 01 de novembro de 2017 são apresentados na Figura 1. Nota-se que no ponto mais próximo das cabeceiras, antes de ocupações humanas, a qualidade das águas encontrava-se ótima (P11). Após passar pelas primeiras ocupações humanas, nos bairros Sesmária e Estufa II, a qualidade da água passou a se manter boa (pontos P10, P09, P08 e P07), com aumento de Nitrogênio a partir do P08, localizado na saída do Rio Acaraú do bairro Estufa II. Após o ponto P06, abaixo do lançamento de efluentes das Estações de Tratamento da SABESP e COAMBIENTAL (P07), a qualidade da água reduziu para aceitável, com aumento significativo da concentração de coliformes termotolerantes (fecais) no P06, a maior entre os pontos amostrados nessa campanha. O córrego afluente proveniente do Bairro Praia Grande (P05) apresentou qualidade boa.

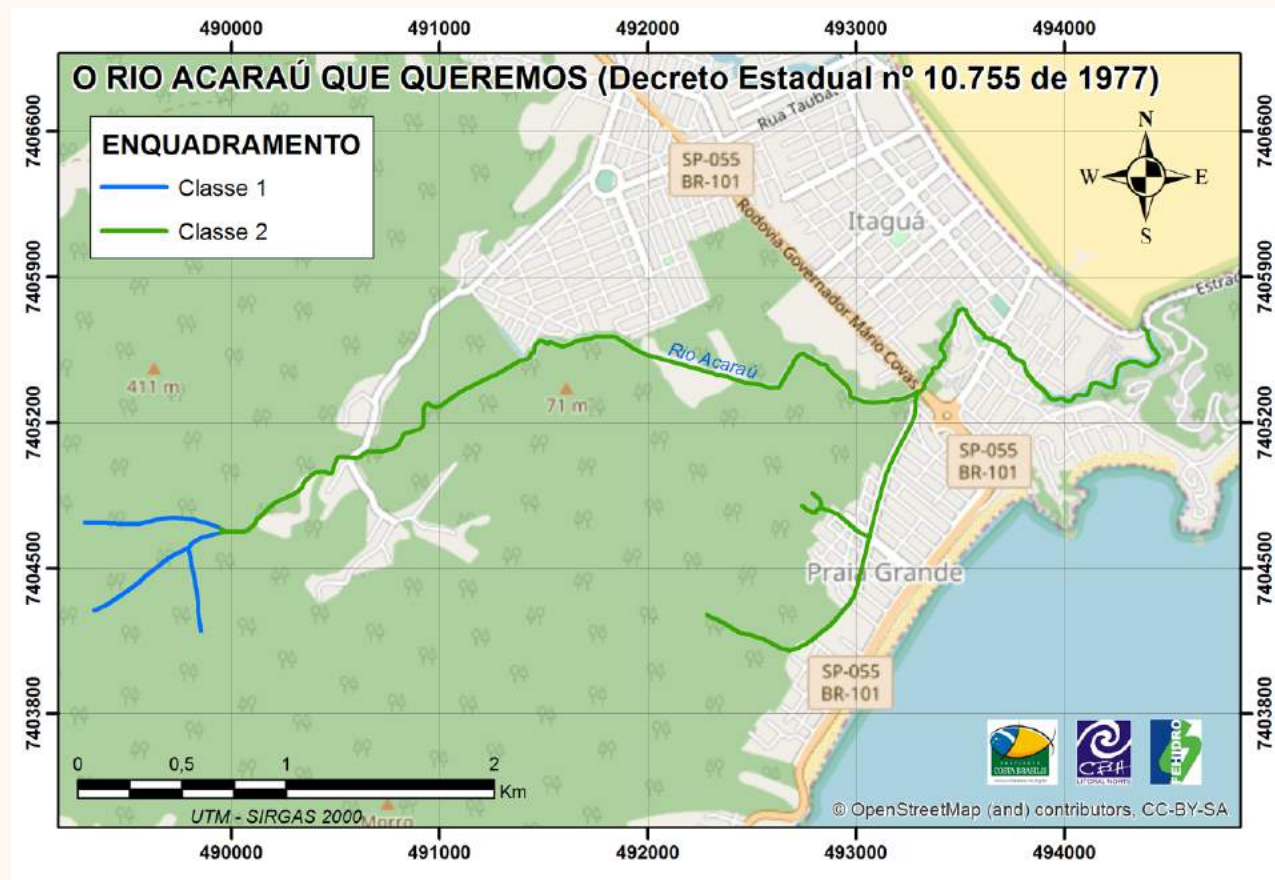
Figura 2 – Rio Acaraú que queremos (Decreto Estadual nº 10.755 de 1977).

O Rio Acaraú com a qualidade das águas que queremos (Figura 2) é o estabelecido pelo Decreto Estadual nº 10.755 de 1977, que determina as classes de enquadramento para os usos pretendidos, e significa a meta a ser alcançada. O Rio Acaraú que temos (Figura 3) é retratado pela situação atual de qualidade das águas, representada pelo parâmetro Oxigênio Dissolvido (O.D.) no momento da amostragem, e significa a distância que estamos da meta pretendida, de acordo com os critérios de qualidade das águas da Resolução CONAMA nº 357 de 2005. Para efeito de representação espacial, os valores dos pontos amostrados foram expandidos para o trecho do rio a sua montante.

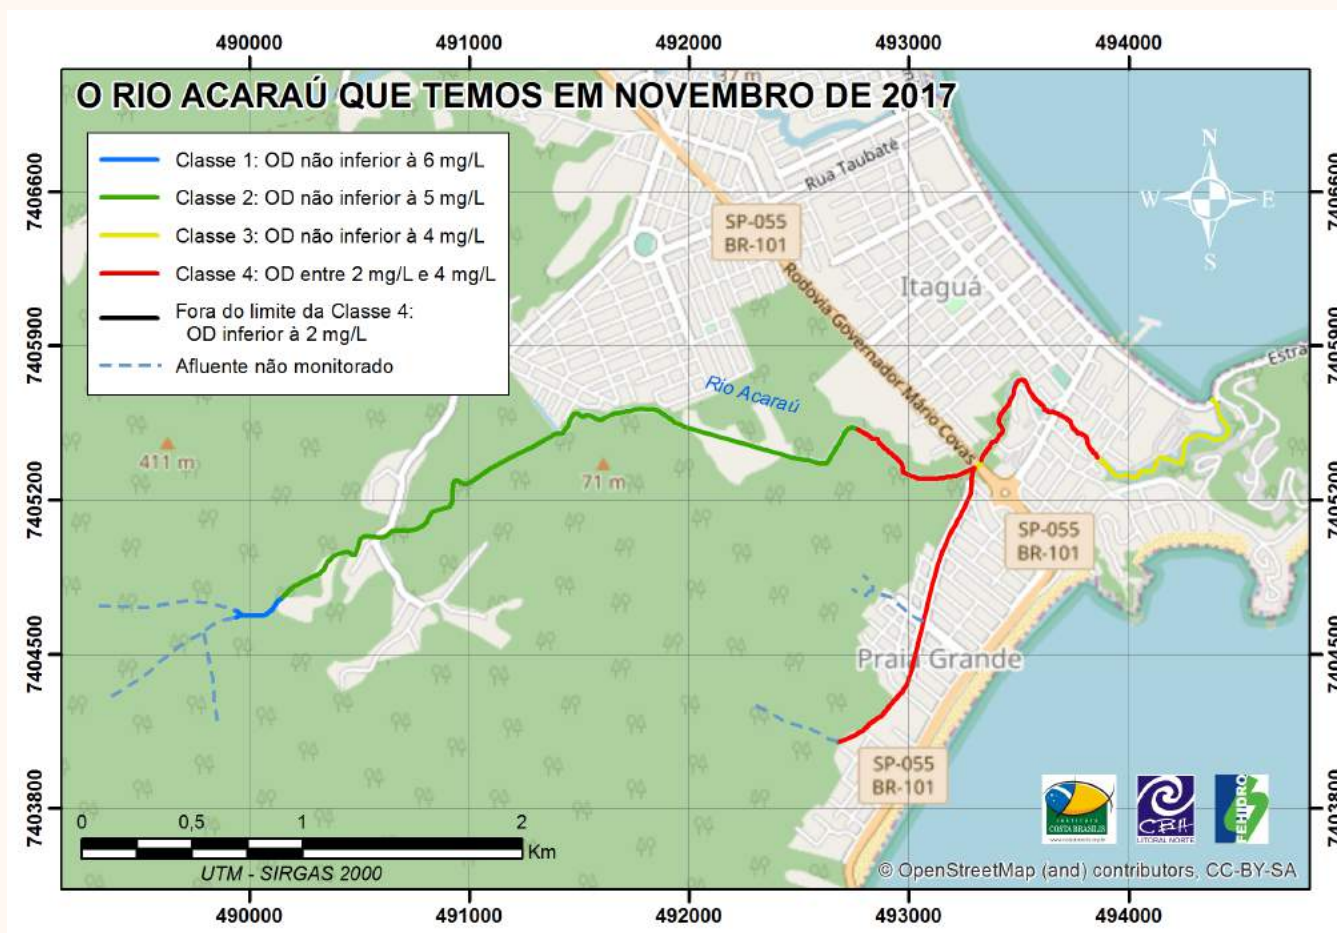
Figura 3 - Rio Acaraú que temos em 01 de novembro de 2017.
