BOLETIM RIO ACARAÚ

Boletim de Qualidade das Águas do Rio Acaraú (Ubatuba-SP)

Nº 04 - Novembro de 2017

2ª COLETA PRIMAVERA DE 2017

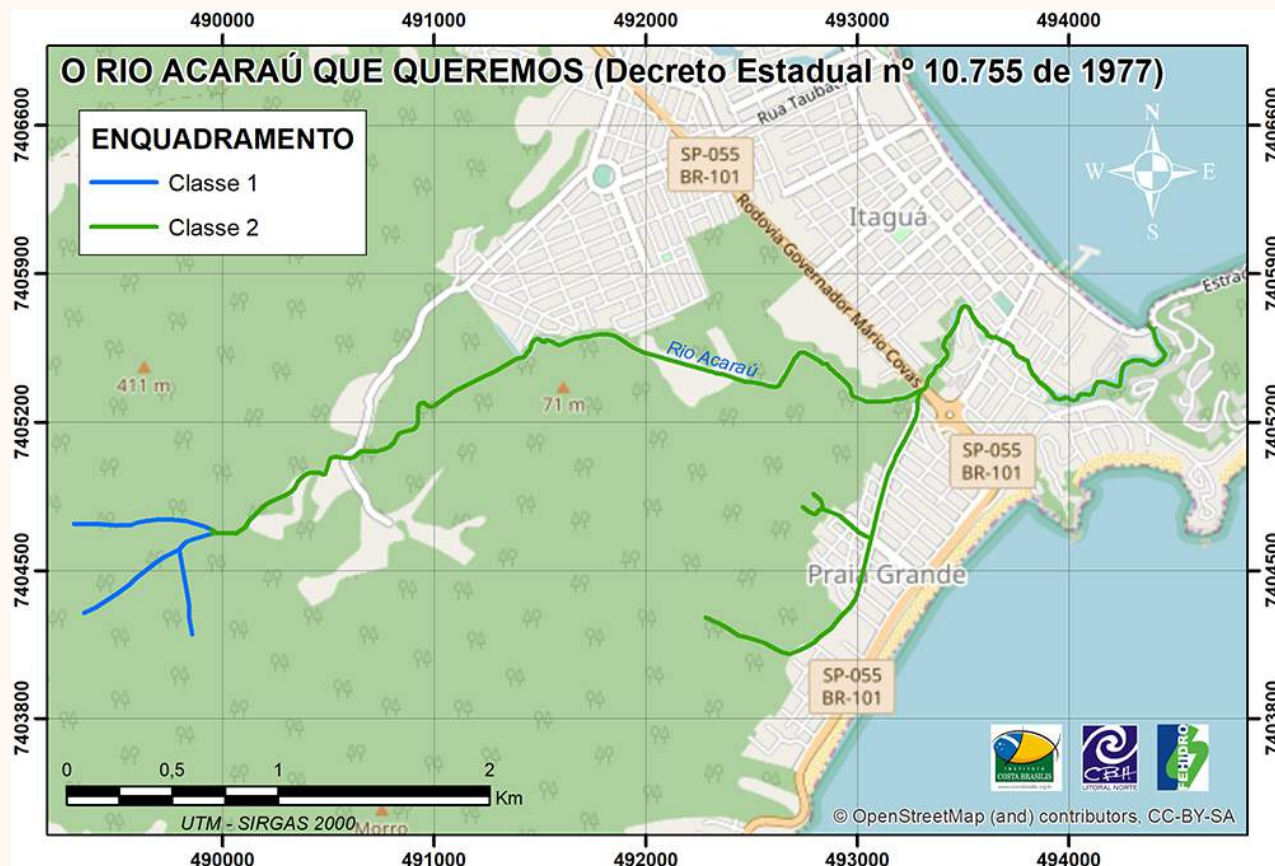
O Rio Acaraú com a qualidade das águas que queremos (Figura 2) é o estabelecido pelo Decreto Estadual nº 10.755 de 1977, que determina as classes de enquadramento para os usos pretendidos, e significa a meta a ser alcançada. O Rio Acaraú que temos (Figura 3) é retratado pela situação atual de qualidade das águas, representada pelo parâmetro Oxigênio Dissolvido (O.D.) no momento da amostragem, e significa a distância que estamos da meta pretendida, de acordo com os critérios de qualidade das águas da Resolução CONAMA nº 357 de 2005. Para efeito de representação espacial, os valores dos pontos amostrados foram expandidos para o trecho do rio a sua montante.

Figura 2 – Rio Acaraú que queremos (Decreto Estadual nº 10.755 de 1977).
