# BOLETIM RIO ACARAÚ

Boletim de Qualidade das Águas do Rio Acaraú (Ubatuba-SP)

Nº 04 - Novembro de 2017

## 2ª COLETA PRIMAVERA DE 2017

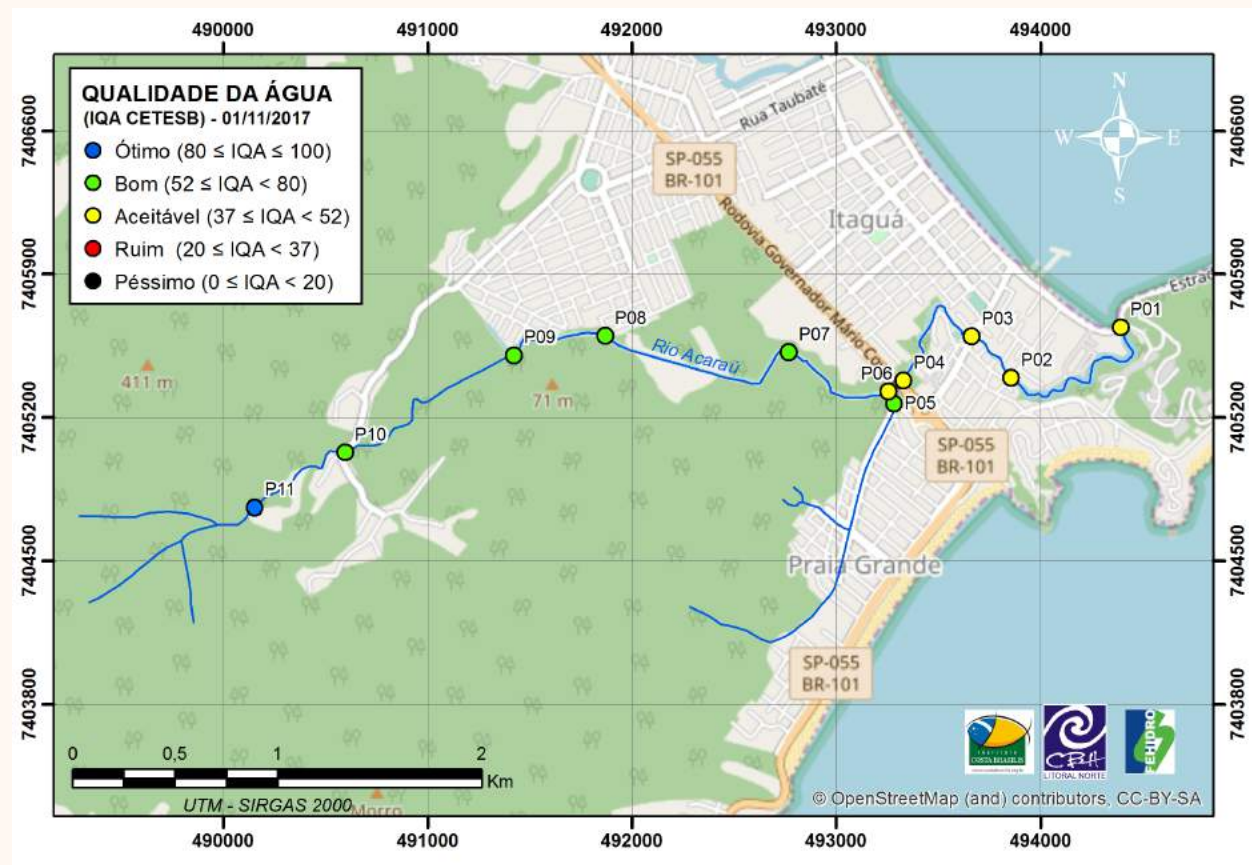
O Índice de Qualidade da Água (IQA - CETESB) incorpora nove variáveis (Tabela 1) consideradas relevantes para a avaliação da qualidade das águas. Os resultados do IQA dos pontos amostrados no dia 01 de novembro de 2017 são apresentados na Figura 1. Nota-se que no ponto mais próximo das cabeceiras, antes de ocupações humanas, a qualidade das águas encontrava-se ótima (P11). Após passar pelas primeiras ocupações humanas, nos bairros Sesmária e Estufa II, a qualidade da água passou a se manter boa (pontos P10, P09, P08 e P07), com aumento de Nitrogênio a partir do P08, localizado na saída do Rio Acaraú do bairro Estufa II. Após o ponto P06, abaixo do lançamento de efluentes das Estações de Tratamento da SABESP e COAMBIENTAL (P07), a qualidade da água reduziu para aceitável, com aumento significativo da concentração de coliformes termotolerantes (fecais) no P06, a maior entre os pontos amostrados nessa campanha. O córrego afluente proveniente do Bairro Praia Grande (P05) apresentou qualidade boa.

Figura 1 – Índice de Qualidade da Água (IQA, CETESB) dos pontos amostrado em 01 de novembro de 2017.

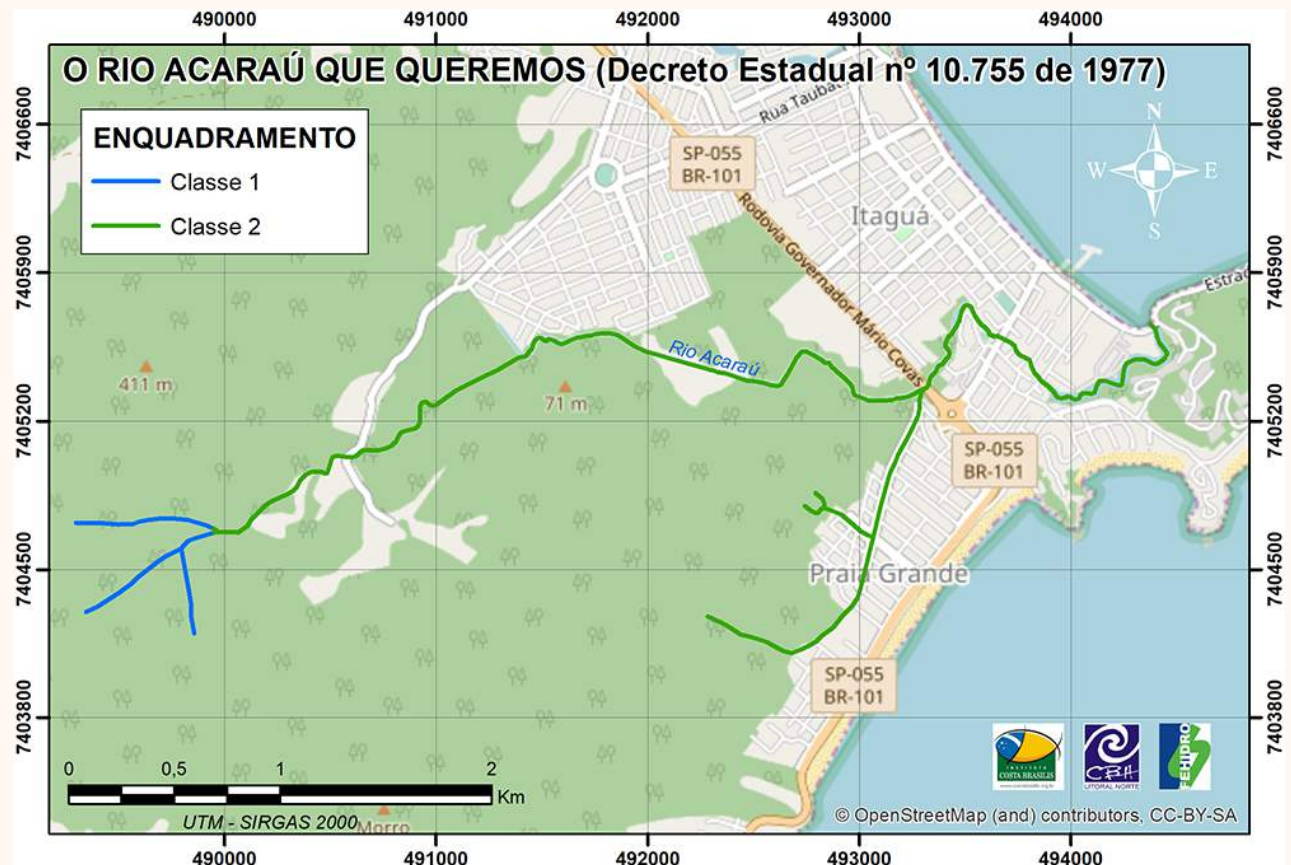
O Rio Acaraú com a qualidade das águas que queremos (Figura 2) é o estabelecido pelo Decreto Estadual nº 10.755 de 1977, que determina as classes de enquadramento para os usos pretendidos, e significa a meta a ser alcançada. O Rio Acaraú que temos (Figura 3) é retratado pela situação atual de qualidade das águas, representada pelo parâmetro Oxigênio Dissolvido (O.D.) no momento da amostragem, e significa a distância que estamos da meta pretendida, de acordo com os critérios de qualidade das águas da Resolução CONAMA nº 357 de 2005. Para efeito de representação espacial, os valores dos pontos amostrados foram expandidos para o trecho do rio a sua montante.

Figura 2 – Rio Acaraú que queremos (Decreto Estadual nº 10.755 de 1977).
